**Ειδικός πραγματογνώμονας
σε θέματα πυρκαγιών
Τεχνικός Σύμβουλος οικογενειών θυμάτων
Δυστυχήματος Τεμπών της 28/2/2023**

**ΣΥΓΚΡΟΥΣΗ ΤΡΕΝΩΝ ΚΙΝΟΥΜΕΝΩΝ
ΑΝΤΙΘΕΤΑ ΣΤΗΝ ΙΔΙΑ ΣΤΑΘΕΡΗ
ΓΡΑΜΜΗ.
ΔΙΕΡΕΥΝΗΣΗ ΠΡΟΚΛΗΘΕΙΣΑΣ
ΕΚΡΗΞΗΣ-ΠΥΡΚΑΓΙΑΣ
ΠΙΘΑΝΟΛΟΓΟΥΜΕΝΑ ΘΥΜΑΤΑ ΑΠΟ
ΤΗΝ ΦΩΤΙΑ:28**

ΕΙΔΙΚΗ ΣΥΜΠΛΗΡΩΜΑΤΙΚΗ ΤΕΧΝΙΚΗ ΕΚΘΕΣΗ Νο 2 (ΤΕΛΙΚΗ)

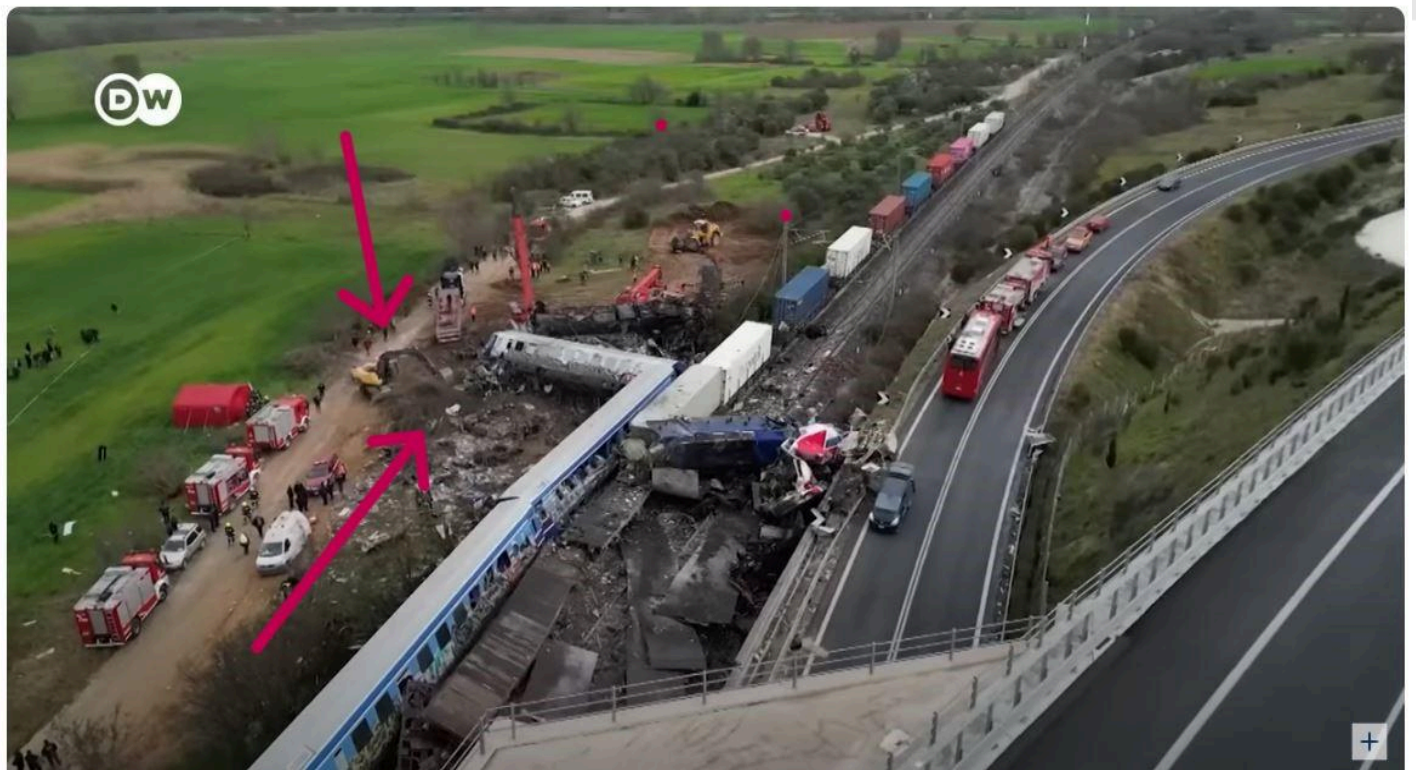
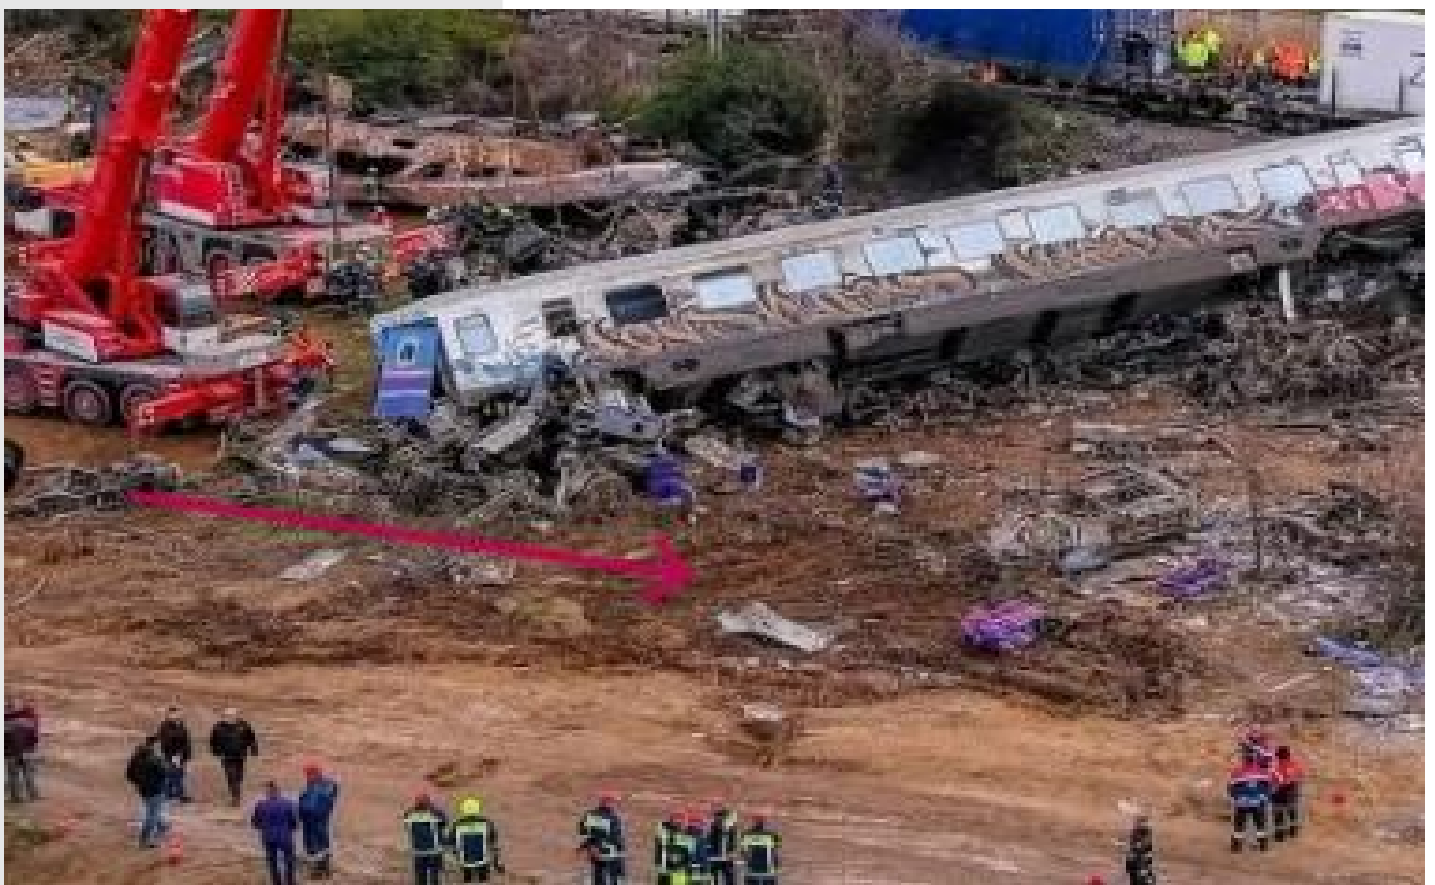
Αντί όμως να γίνει αυτό από τις πρώτες στιγμές εκσκαφείας παρατηρείται να κάνει ανασκαφή και να αλλοιώνει την σκηνή του δυστυχήματος , σε σημείο με πάρα πολλά συντρίμμια από την σύγκρουση

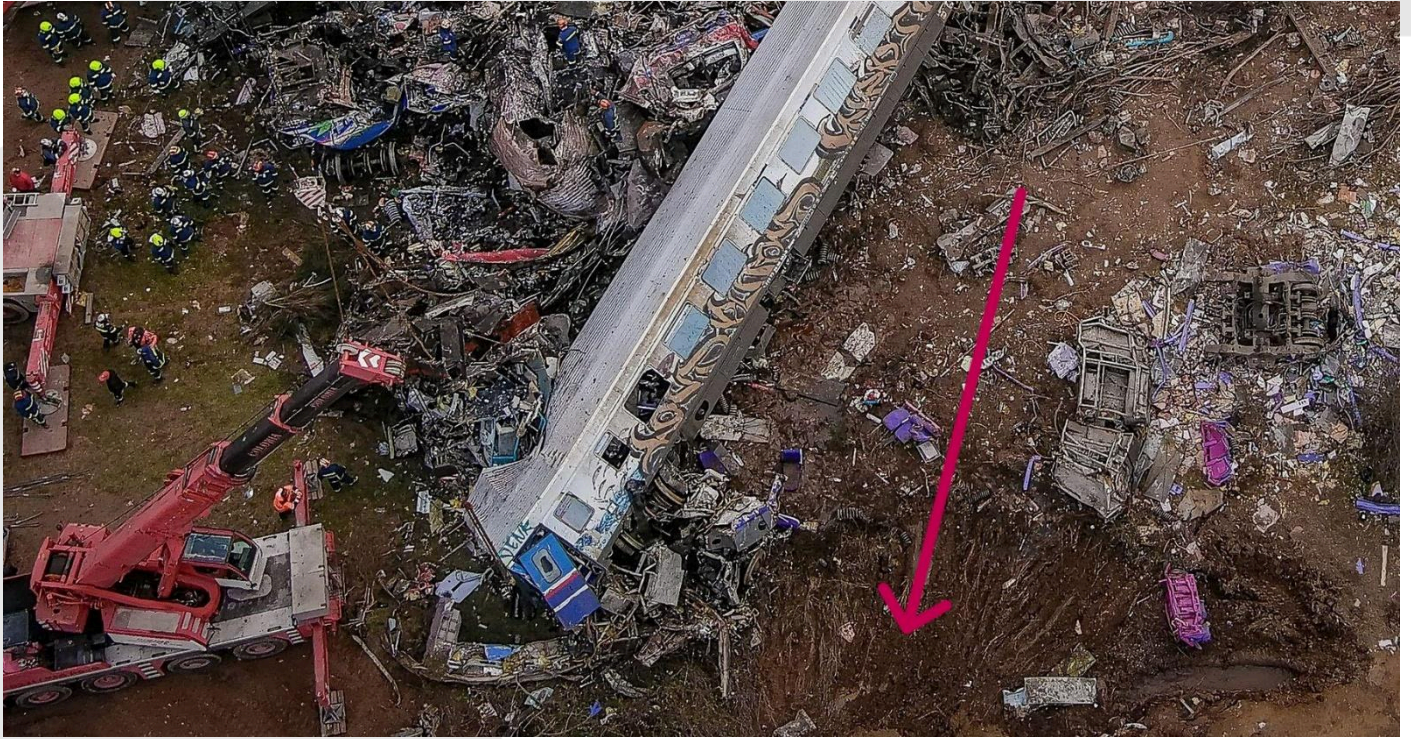
Φωτο με την αρχή αλοίωσης της σκηνής και στην παρακάτω φωτογραφία η ολοκλήρωση με λάκκο μεγάλου βάθους

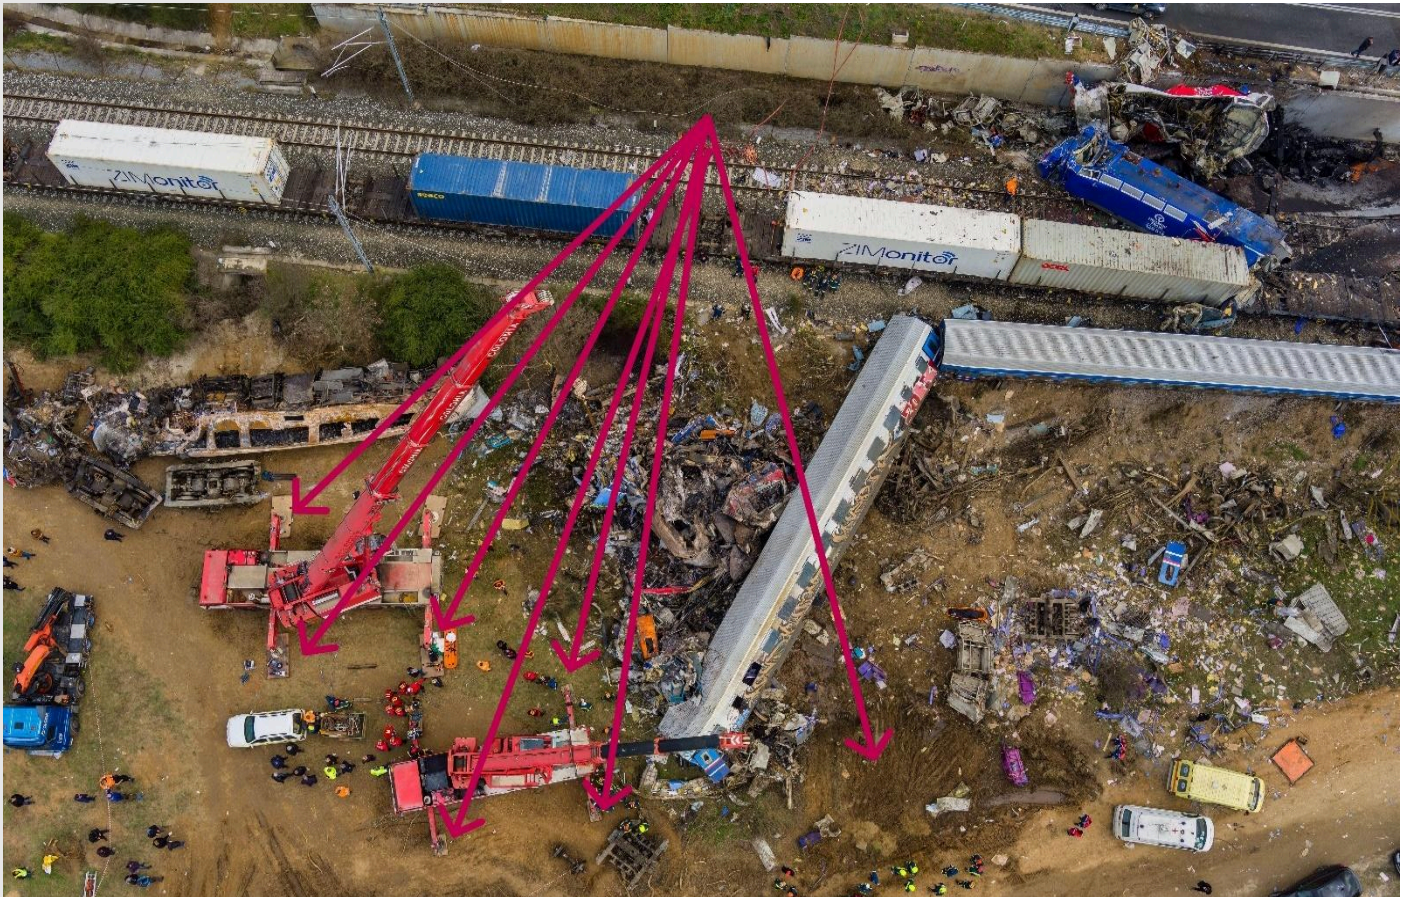
Φωτο : το πρωί της 1/3/2023 με αφαίρεση μπαζών στο σημείο το οποίο εκ της θέσεων των βαγονιών και της ροής των νερών πυρόσβεσης πιθανότατα θα είχαμε αξιόπιστα δείγματα στις εδαφικές αναλύσεις. Φαίνεται καθαρά όχι απλή διαμόρφωση εδάφους αλλά βάθος μεγάλου βάθους, από όπου επιμελώς έχει αφαιρεθεί μεγάλος όγκος χωμάτων σε μεγάλο βάθος, ενέργεια η οποία κανένα επιχειρησιακό σκοπό δεν είναι λογικό να υπηρετεί.

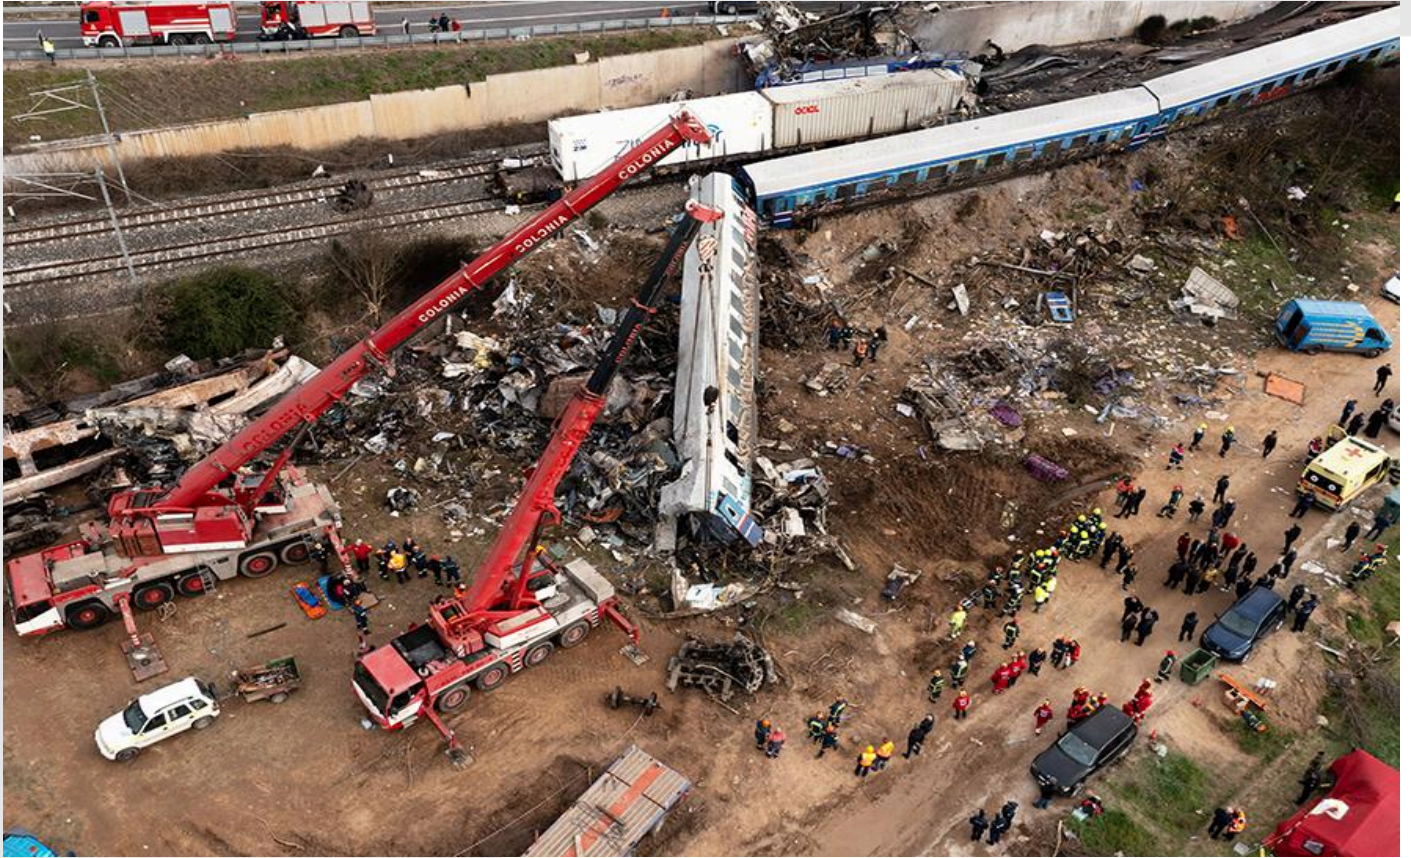
Στις παραπάνω φωτογραφίες αυτή της 1/3/2023 διαπιστώνουμε ότι οι γερανοί ανάσωσης μεγάλων και βαριών αντικειμένων για απεγκλωβισμό σωρών ανθρώπων κατά τις διαδικασίες διάσωσης, επιχειρούν έχοντας τοποθετήσει στα πέλδια τους ειδικούς τάκους ασφαλείας (που πάντα έχουν μαζί τους) και δεν υπάρχουν ίχνη επιστρώσης με χαλίκια ή άλλα φερτά υλικά. Υπήρξε μόνο μικρή διαμόρφωση εδάφους(ίστιωμα) για ευθυγράμμιση των οχημάτων αυτών, η οποία δικαιολογείται.

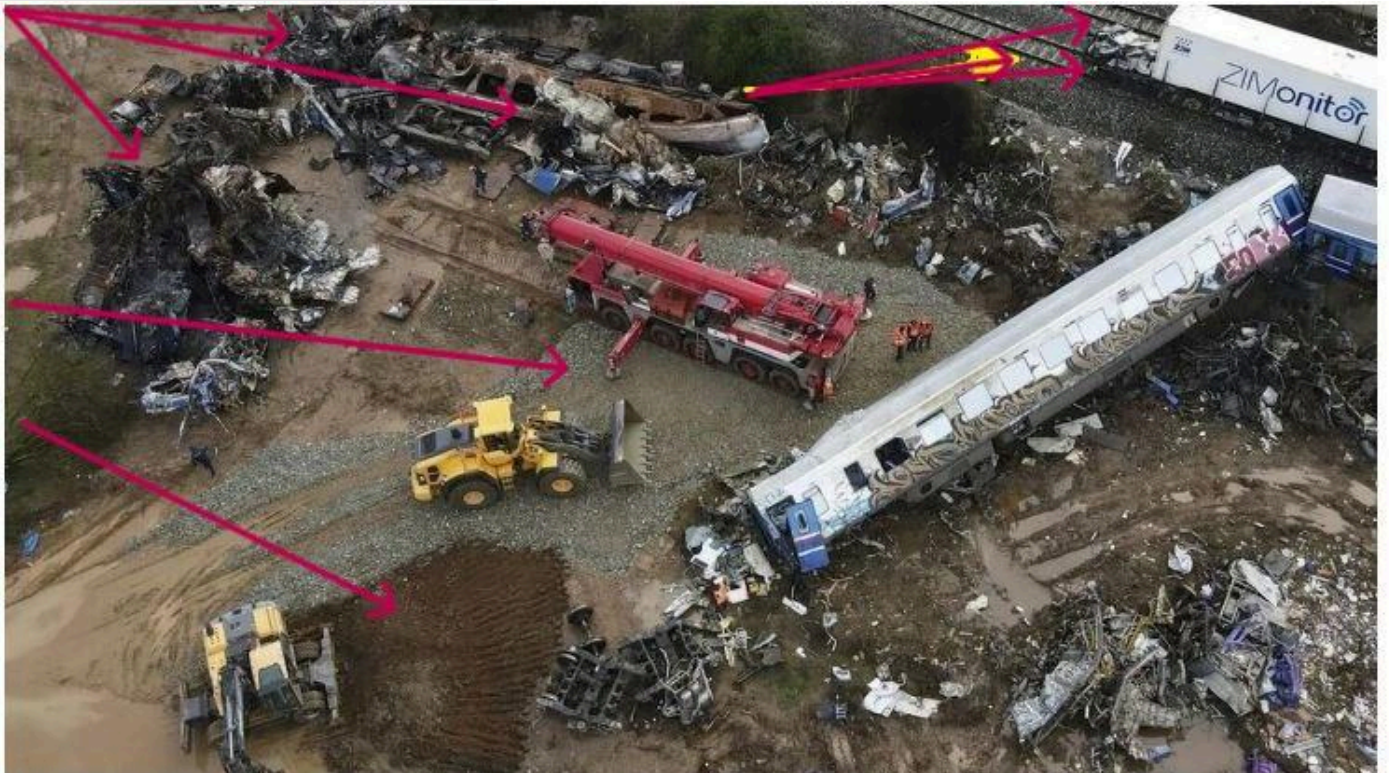
Στην παραπάνω φωτογραφία αυτή φαίνεται η διαδικασία επίστρωσης με χαλίκια αλλά και διαμόρφωσης του χώρου όταν πλέον ο ένας γερανός έχει αποχωρήσει(λόγω ολοκλήρωσης της διαδικασίας διάσωσης ή περισυλλογής θυμάτων) και ο άλλος παραμένει μόνο για να συγκεντρώνει τα συντρίμια σε ένα σημείο(σωρό) για μεταφορά με φορτηγά στην θέση Κουλούρι.

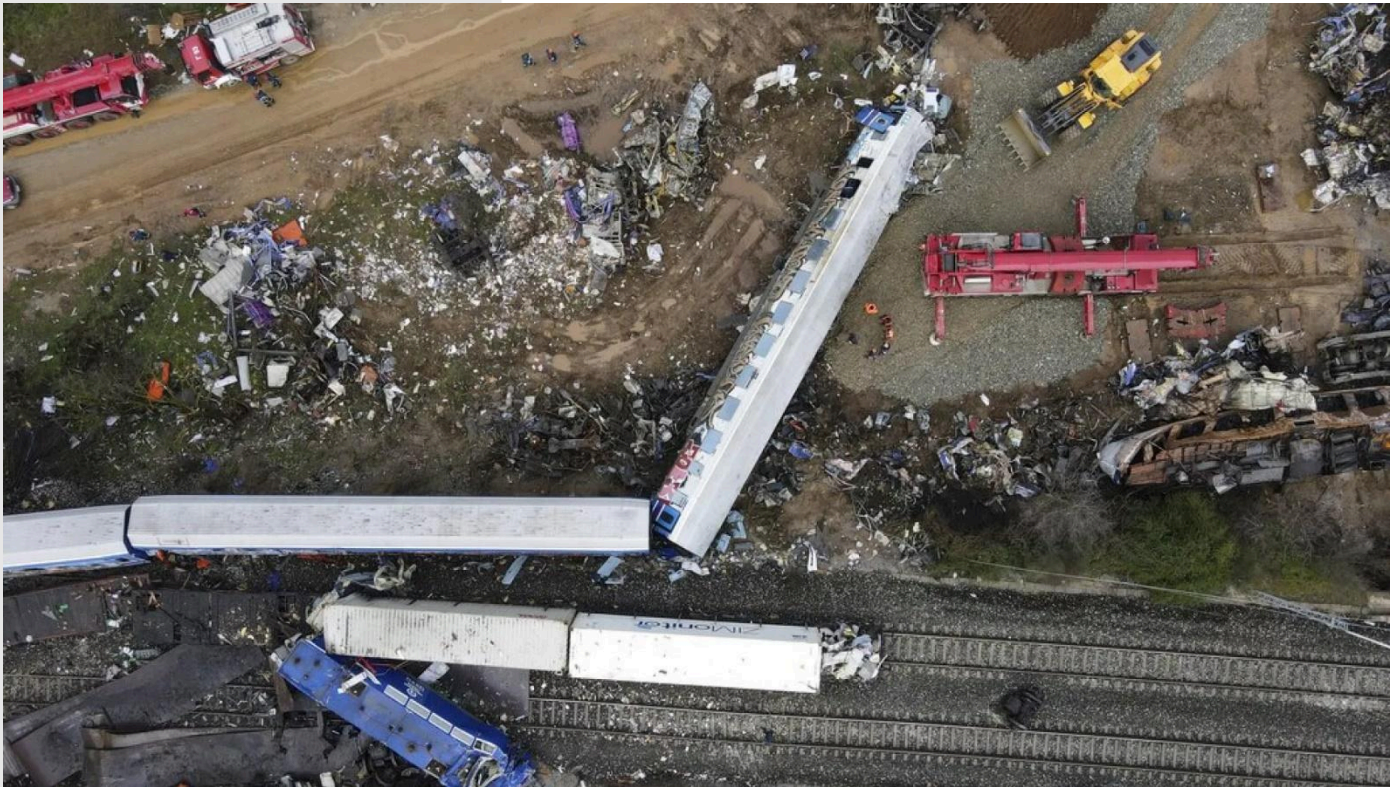
Από τα ίχνη κίνησης του γερανού στο σημείο , διαπιστώνεται ότι αυτός μετακινήθηκε από το αρχικό σημείο αρχικής του θέσης του με τις βαθμίδες στήριξης πέδινων και χωρίς ανάγκη παρουσίας χαλικιών(!!!),

,όχι για τις διαδικασίες διάσωσης ή ανάσυρσης θυμάτων , αλλά προφανώς για να υποστηρίξει την αφαίρεση αντικειμένου (εκ των υστέρων)κάτω από το επιβατηγό βαγόνι

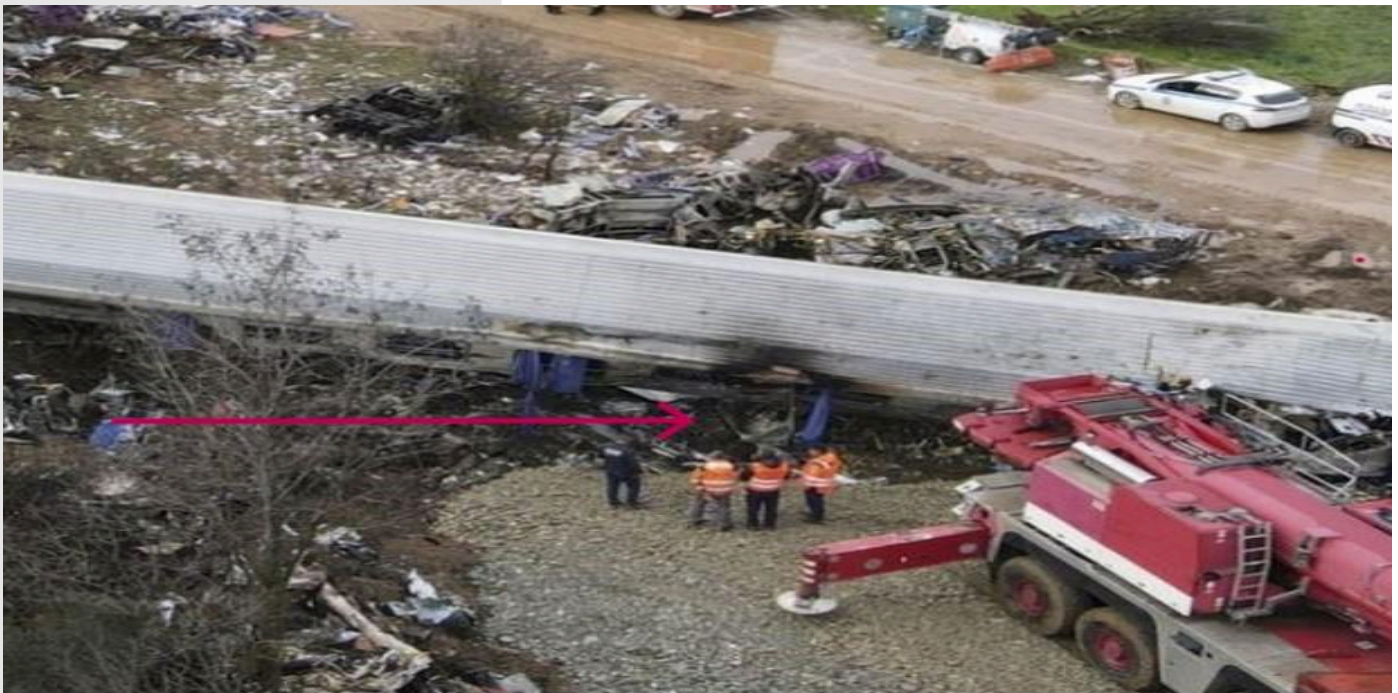
Το αντικείμενο αυτό το οποίο προκάλεσε αυτοτελή καύση στα πλευρά του συγκεκριμένου βαγονιού , δεν είναι άλλο , από το δοχείο που μεταφέρθηκε στο κενό της πλατφόρμας πίσω από το εμπορευματοκιβώτιο. του. Βλ.παρακάτω Φωτογραφία

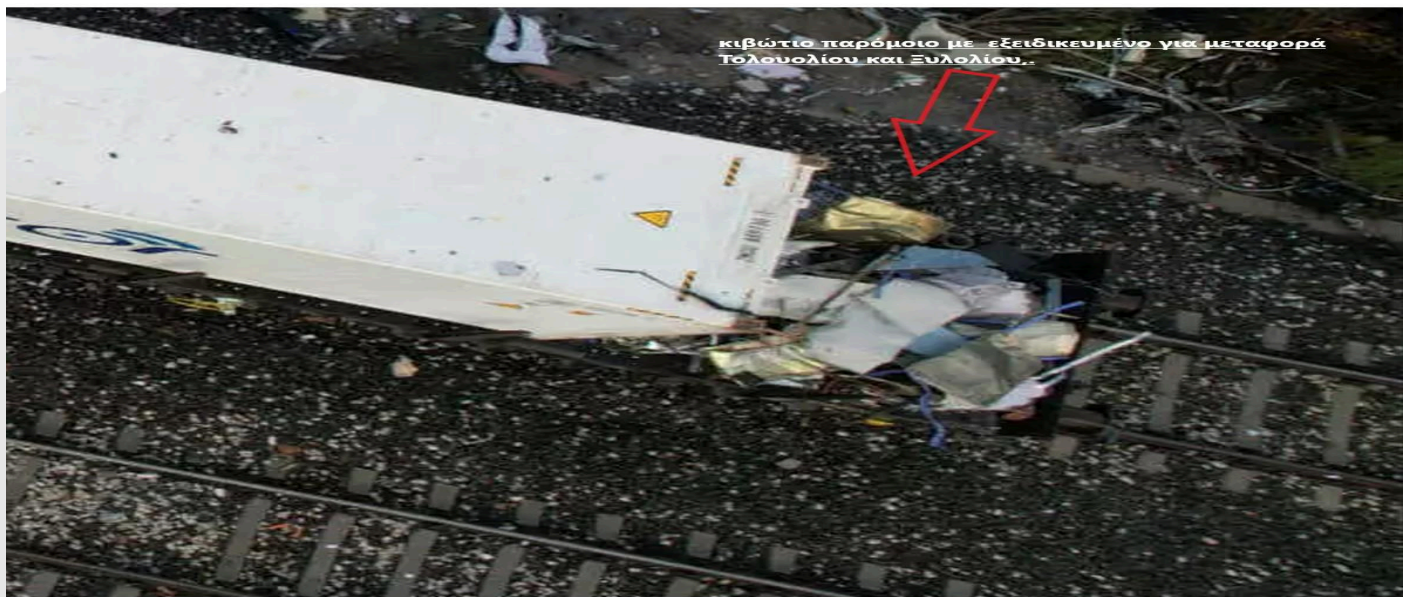
Ταυτόχρονα φαίνεται η επιλεκτική επιλογή συγκεκριμένων αντικειμένων στον κενό χώρο πίσω από από το 2^ο εμπορευματοκιβώτιο της εμπορικής αμαξοστοιχίας(ZIM MONITOR), αντικείμενα για τα οποία γίνεται ανάλυση σε επόμενο τμήμα της έκθεσης.

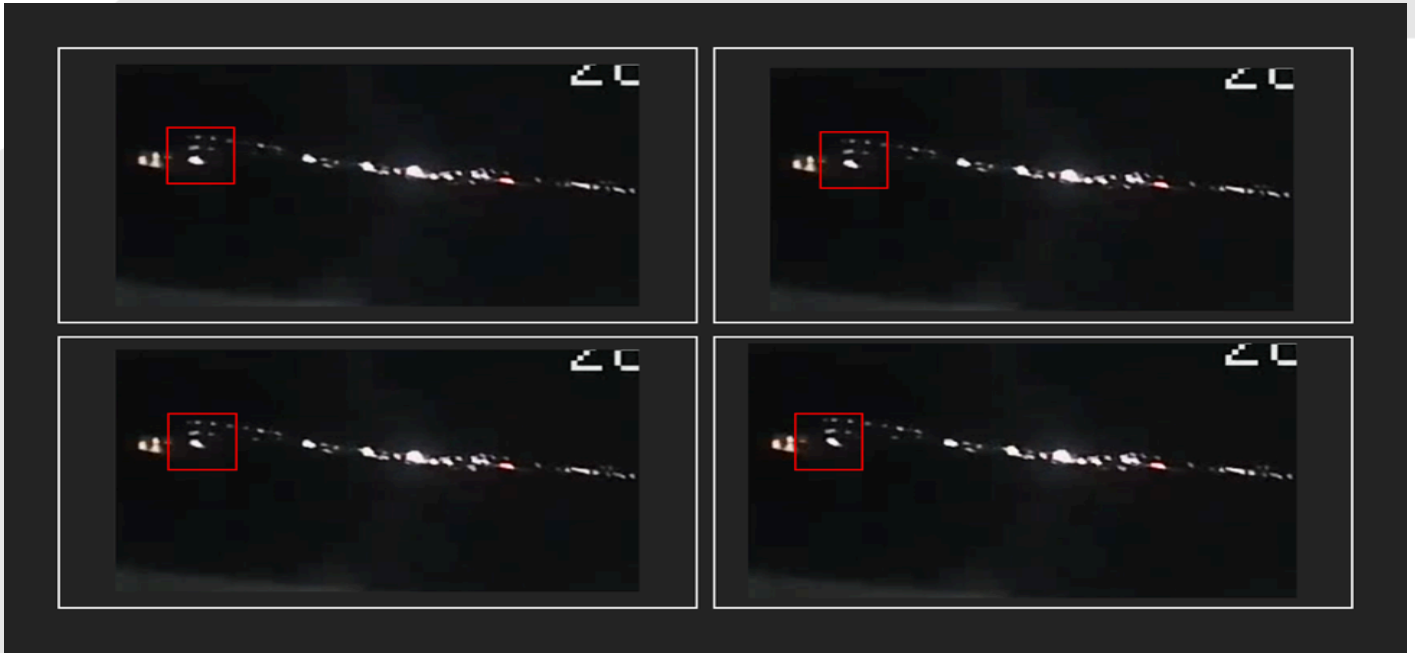
Αποψη από κάμερα ασφαλείας ΝΔ του τόπου του ατυχήματος (Πηγή ΕΡΤ)

Στο κόκκινο πλαίσιο διακρίνεται το νεφέλωμα που ανυψώνεται σταδιακά. Η όλη διαδικασία διαρκεί λιγότερο από 700 msec όπως προκύπτει από το βίντεο. Οι εικόνες είναι σε χρονική διαδοχή από αριστερά , δεξιά, μετά στην επόμενη γραμμή αριστερά. Αυτό ισχύει και στις υπόλοιπες εικόνες που παραθέτουμε εδώ.

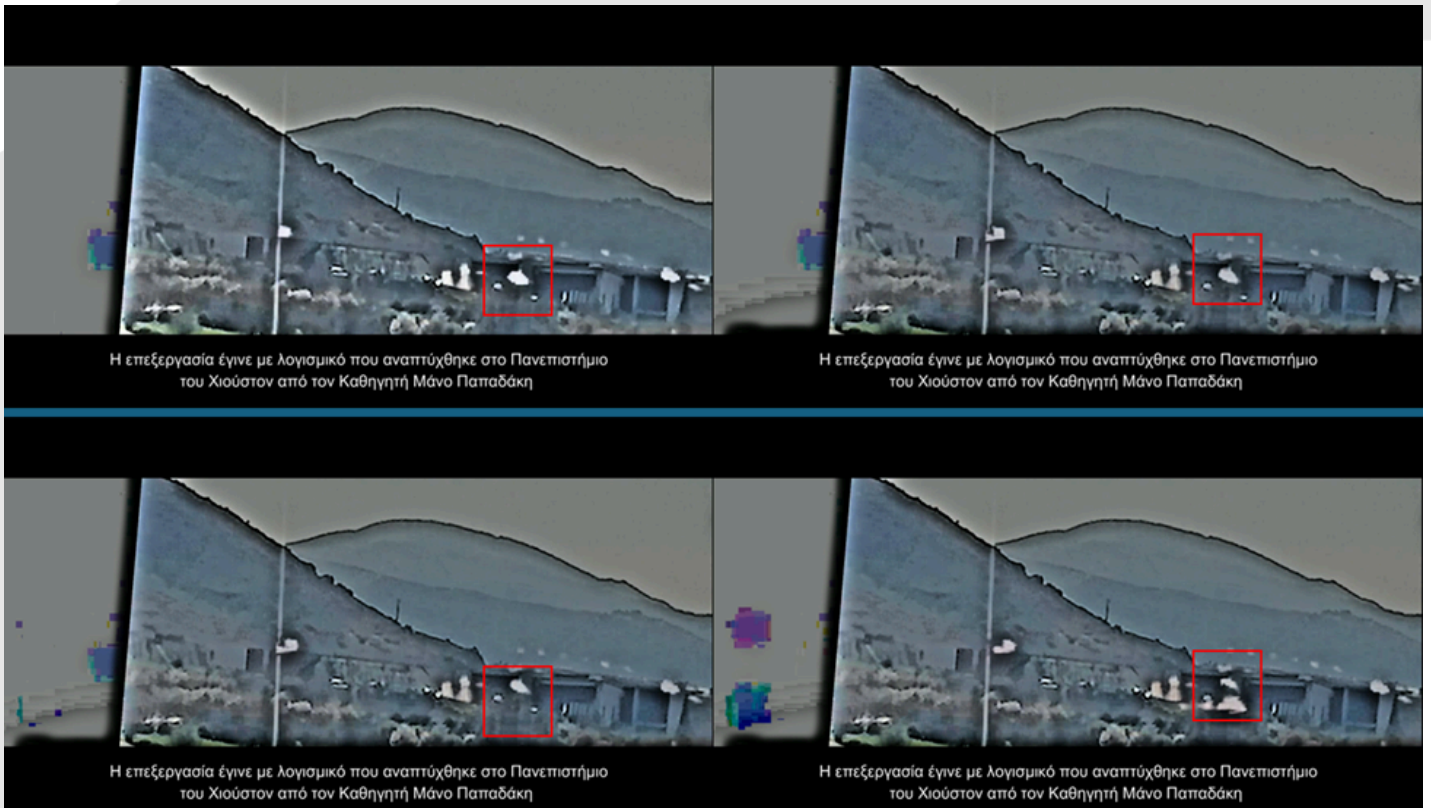
Άλλη αποψη του νεφελώματος ΒΔ του τόπου της συγκρούσεως

Πάλι παρατηρούμε το νεφέλωμα και μάλιστα το σχήμα του είναι το ίδιο όπως και στην προηγούμενη απεικόνισή του. Σταδιακά ανυψώνεται έως τη στιγμή της ακαριαίας αναφλέξεως. Η κάμερα αυτή όπως και αυτή απο την οποία έλαβε το βίντεο η ΕΡΤ φαίνεται να γράφουν στο οπτικό φάσμα όταν βλέπουν φως. Αυτή εδώ μάλλον είναι ακόμα στο υπέρυθρο φάσμα που χρησιμοποιείται για νυχτερινές απεικονίσεις. Θα είναι χρήσιμο να λάβουμε το ακριβές αντίγραφο του βίντεο. Στη συνέχεια λόγω της αναφλέξεως η κάμερα γυρίζει στο οπτικό φάσμα.

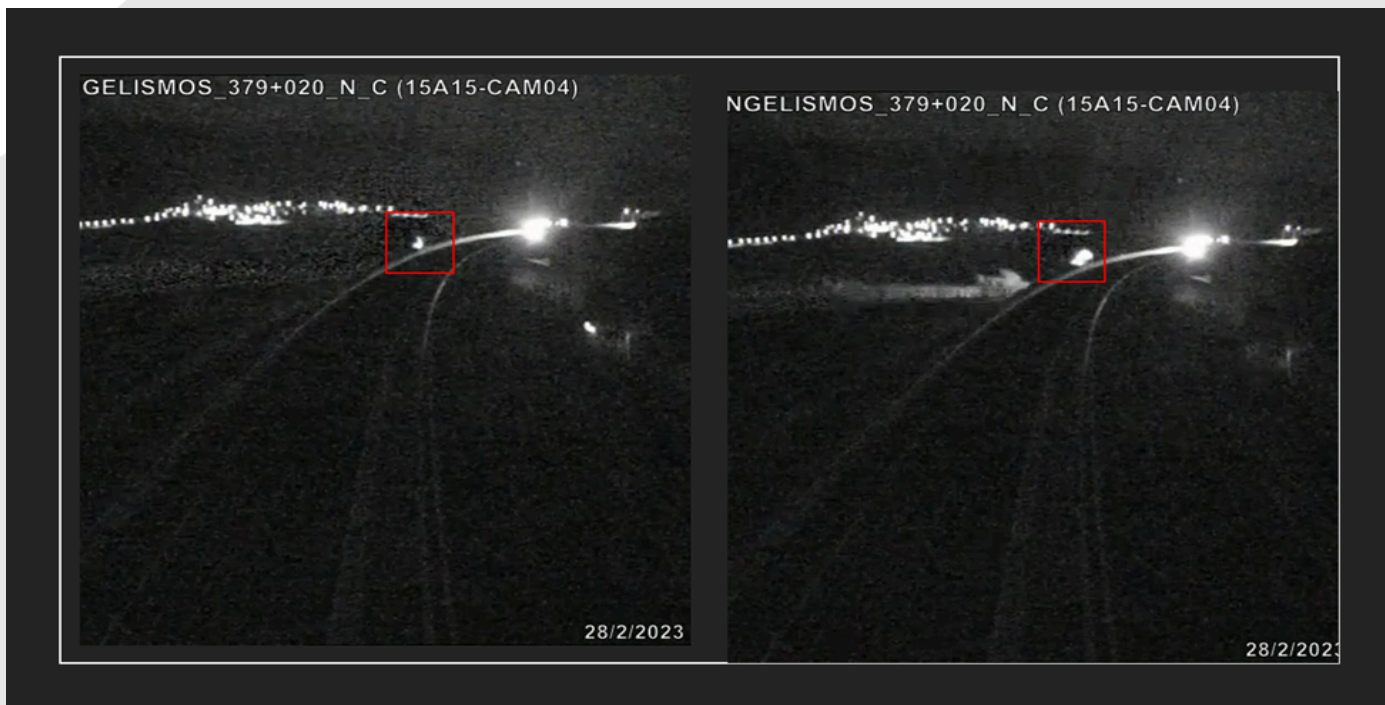
Κάμερα νυχτερινής οράσεως του E75 που κοιτάζει βόρεια

Και εδώ διακρίνεται το νεφέλωμα(αεριώδες νέφος) μόλις ανυψώνεται και διαστέλλεται και φθάνει το ύψος της παραπλεύρου οδού. Το νεφέλωμα είναι μέσα στο κόκκινο πλαίσιο. Είναι εξαιρετικά ενδιαφέρον να παρατηρούμε το ίδιο νεφέλωμα σε διαφορετικά μήκη κύματος. Ενδεχομένως η χρωματική του ανάλυση στο μη επεξεργασμένο βίντεο να μας δώσει κάποιες γενικές πληροφορίες για τη σύσταση του. Είναι εξαιρετικά απίθανο να απομονώσουμε την ακριβή σύστασή του από τέτοιου είδους ανάλυση. Στις φωτογραφίες αυτές δεν έχει γίνει καμία επεξεργασία.

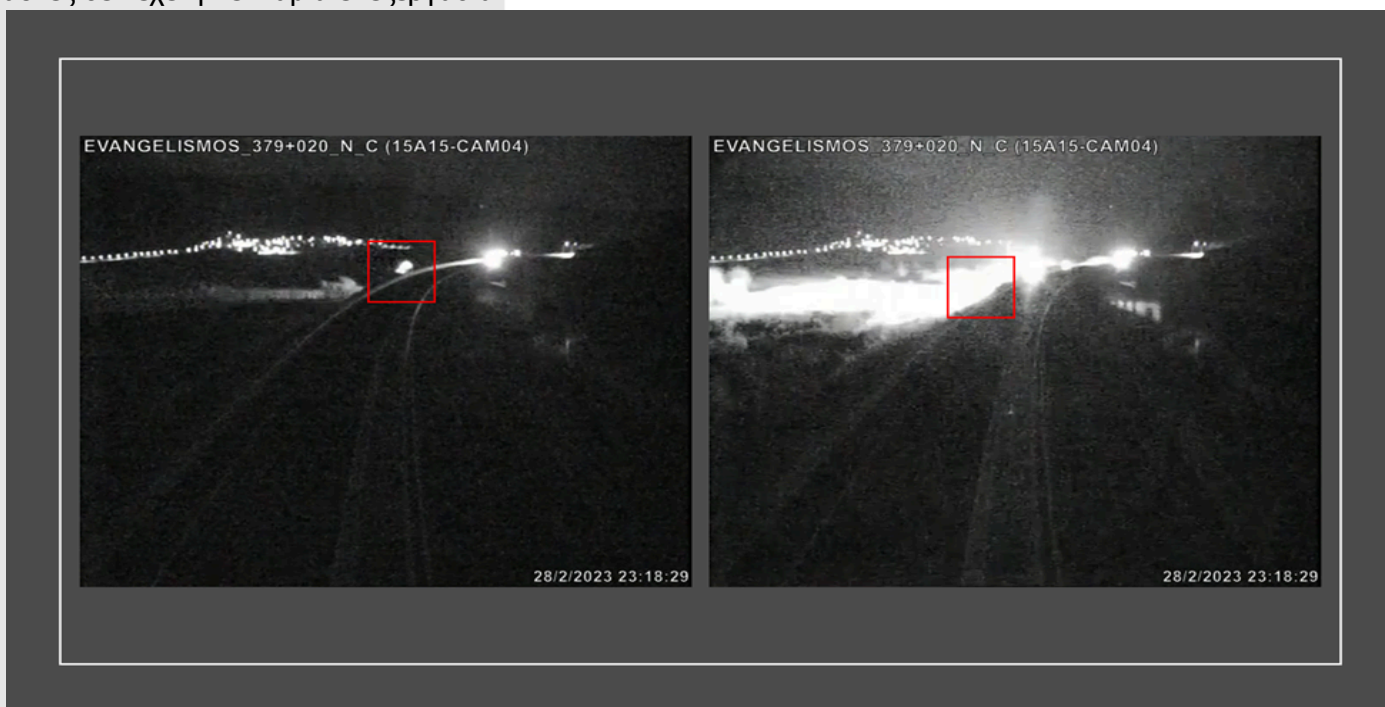
Επάνω δεξιά έχουμε ηλεκτρική εκκένωση που τυφλώνει την κάμερα. Απο εδώ και πέρα εξαφανίζεται το νέφος.

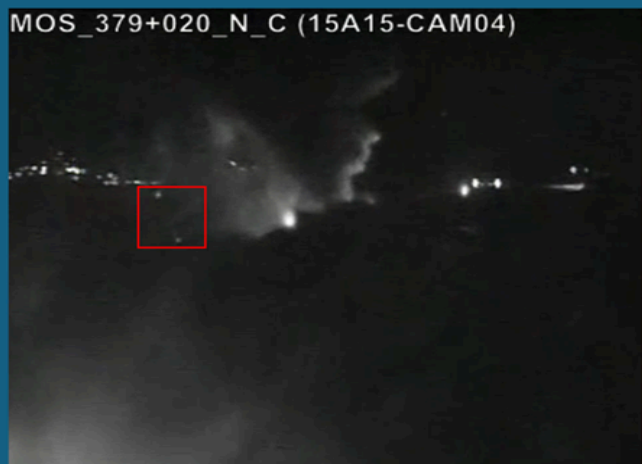
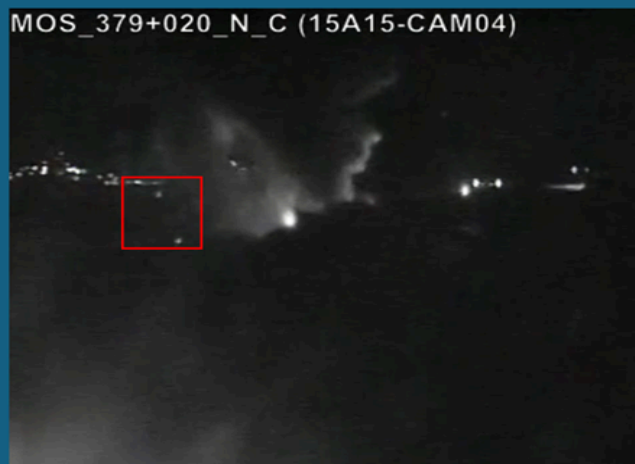
Απεικόνιση φλεγόμενων αντικειμένων που εκτινάσσονται τη στιγμή της έκρηξης και στη συνέχεια πέφτουν στη γύρω περιοχή

Οι εικόνες είναι από το βίντεο που κατέγραψε η ίδια κάμερα του E75. Απεικονίζονται λαμπερά αντικείμενα που φλέγονται ή είναι υπέρθερμα και πέφτουν στο έδαφος. Παρόμοιας όψεως συμπυκνώσεις του αερίου που καίγεται δεν πέφτουν αλλά ανυψώνονται.

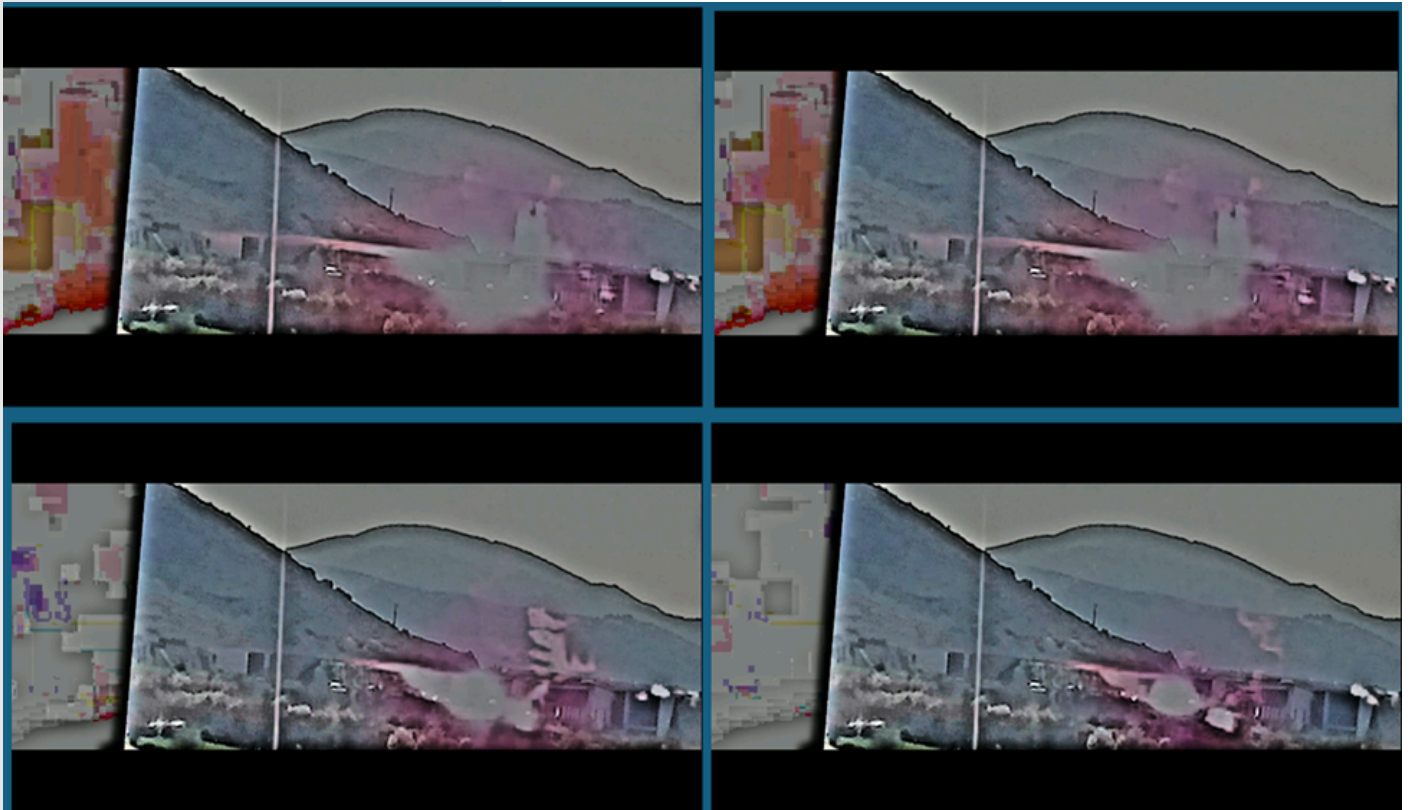
Και εδώ διακρίνουμε δύο αντικείμενα φλεγόμενα εάν η κάμερα αυτή λαμβάνει στο οπτικό φάσμα. Είναι από βίντεο στο YouTube που έχει υποστεί κάποια χρωματική επεξεργασία η οποία όμως δεν αλλοιώνει τα σχήματα, απλώς διορθώνει τα χρώματα. Τα αντικείμενα είτε εκτοξεύονται είτε πέφτουν στο έδαφος. Τα επισημαίνουμε είτε με το πορτοκαλί πλαίσιο είτε με κόκκινο βέλος. Τα αντικείμενα αυτά εκτοξεύονται λόγω της εκτονώσεως των αερίων που προέρχονται από την καύση του εύφλεκτου φορτίου και είτε είναι κομμάτια των δοχείων που το περιείχαν ή τμήματα των τραινών κοντά στο φορτίο αυτό.

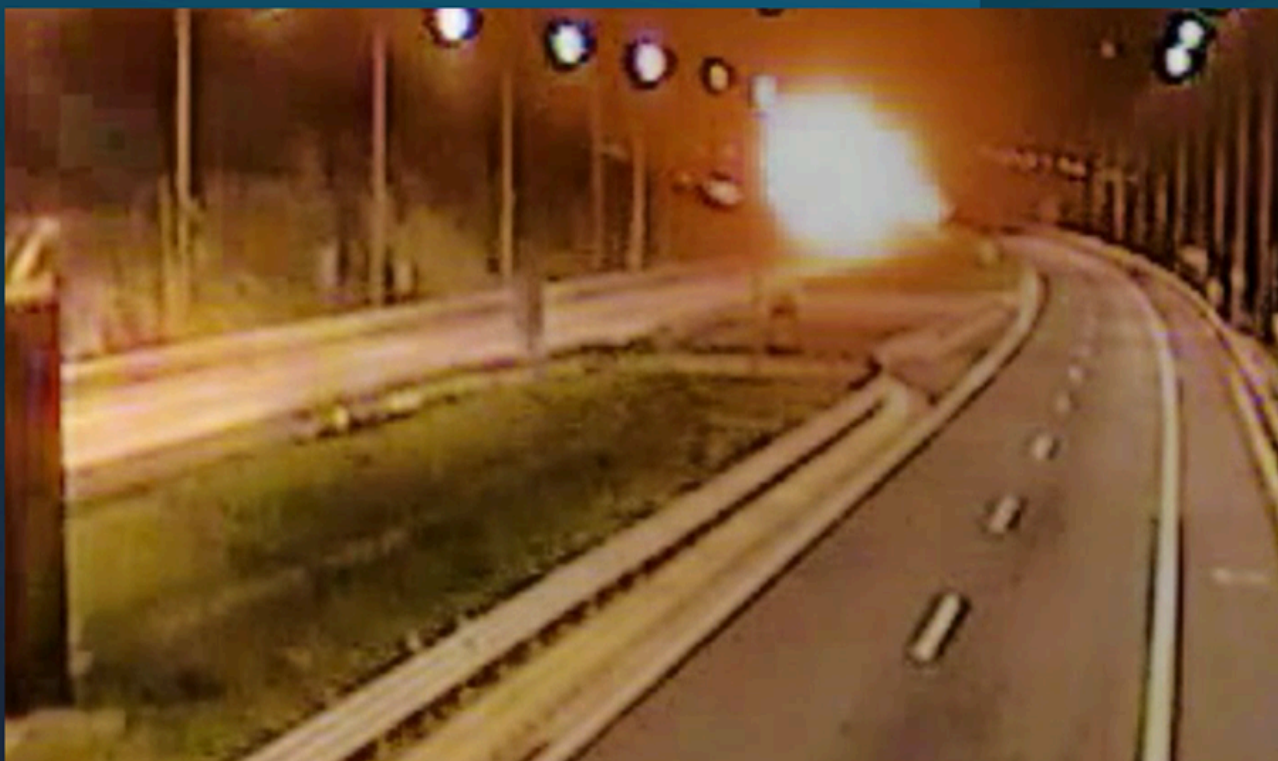
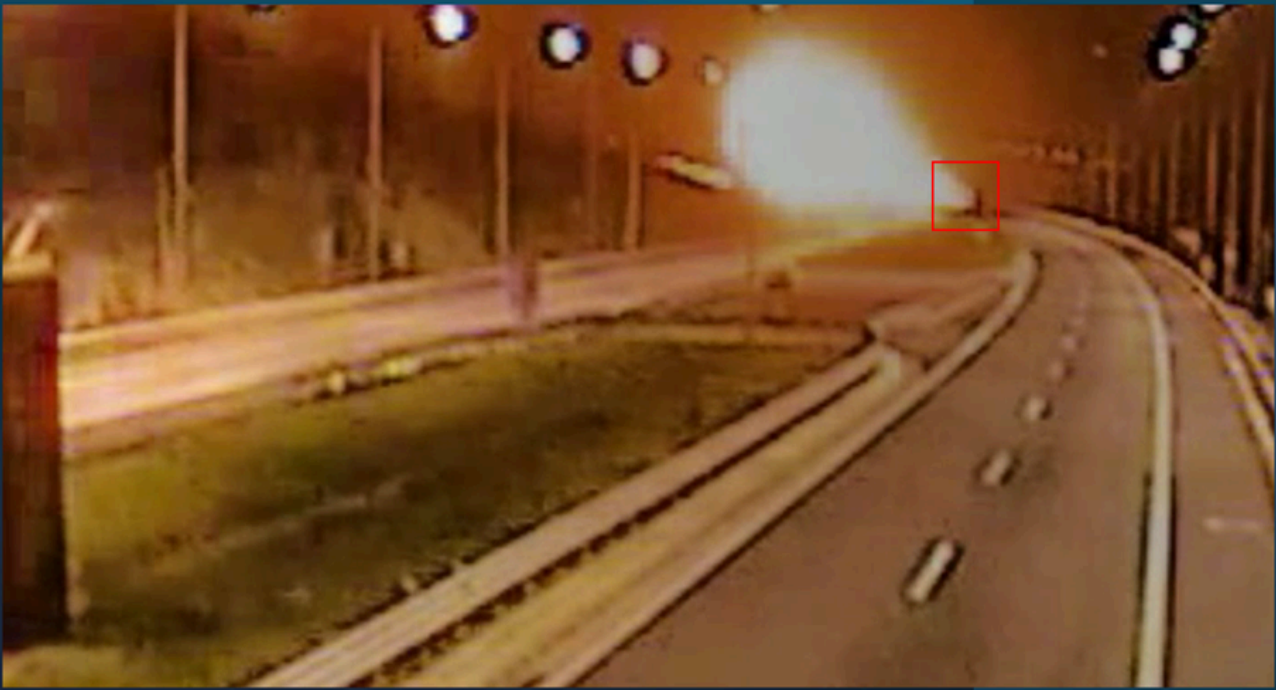
Οι όψεις που έχουμε εδώ είναι στο οπτικό φάσμα και ελήφθησαν από την κάμερα του προς νότο ρεύματος του Ε75 από τη σήραγγα των Τεμπών. Βλέπουμε την έναρξη του φαινομένου. Στις δύο κάτω εικόνες βλέπουμε την αρχή της δημιουργίας της πυρόσφαιρας και την ανάφλεξη των βαγονιών της επιβατικής αμαξοστοιχίας. Ξεχωρίζουμε ότι είναι αυτή γιατί η κίνηση από νότο προς ΒΔ (κατεύθυνση Λάρισα προς Θεσσαλονίκη).

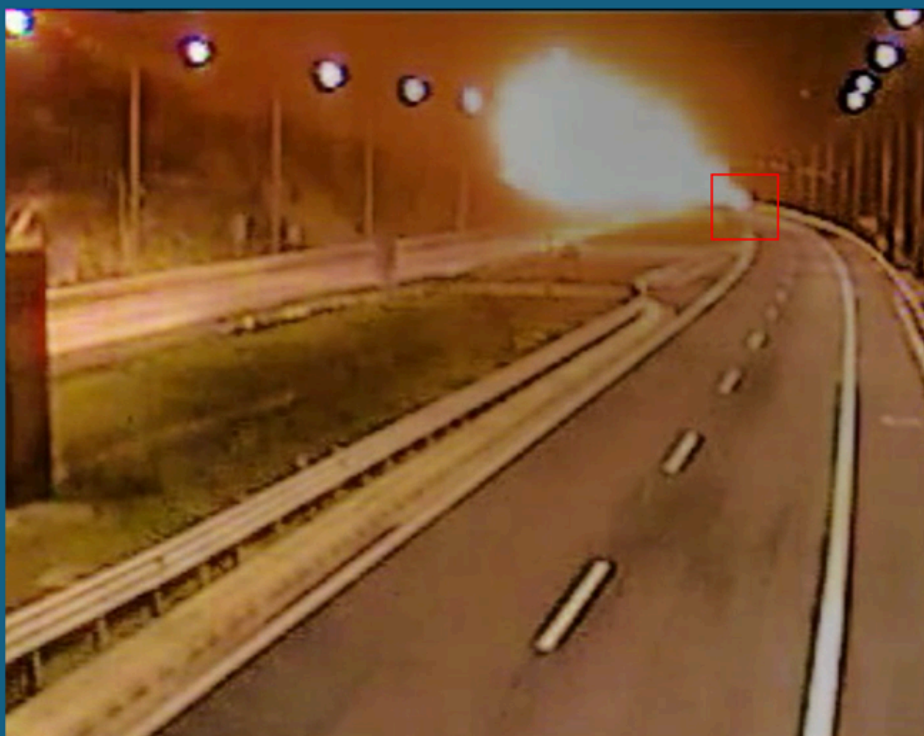
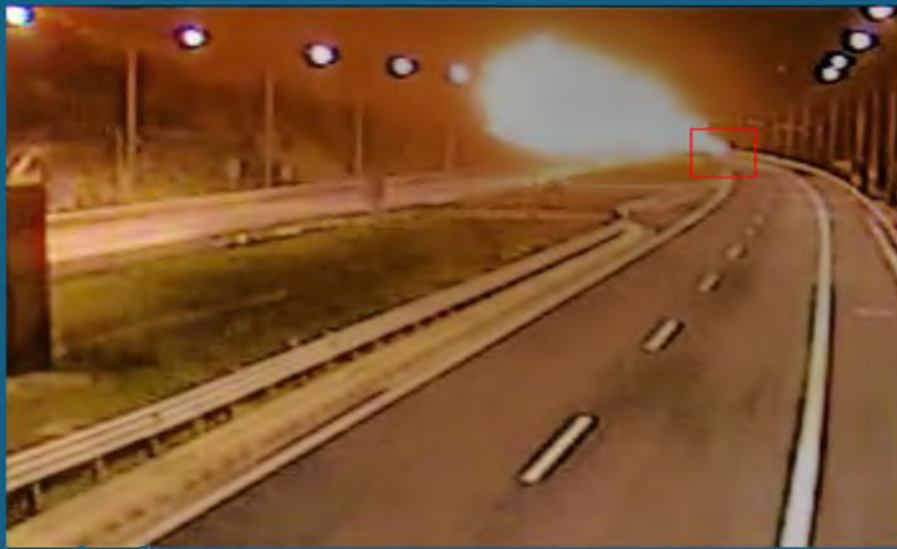
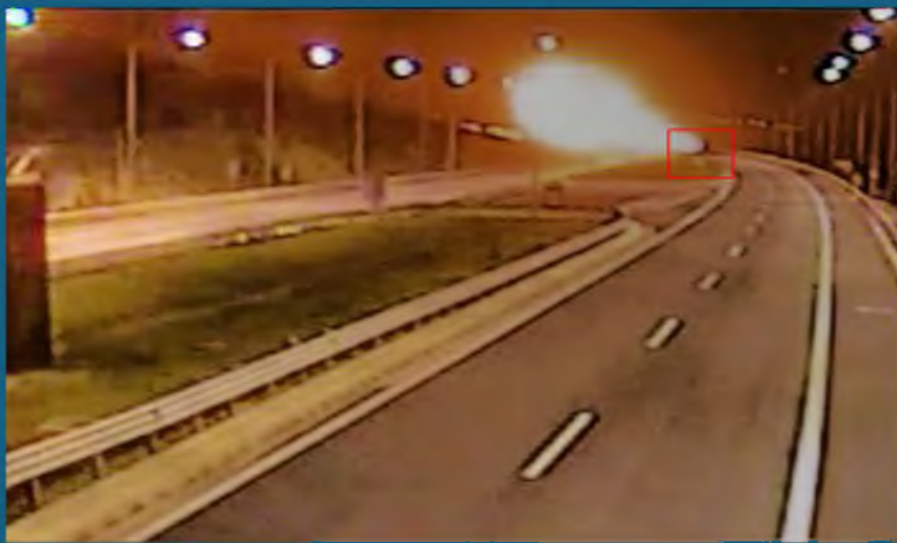
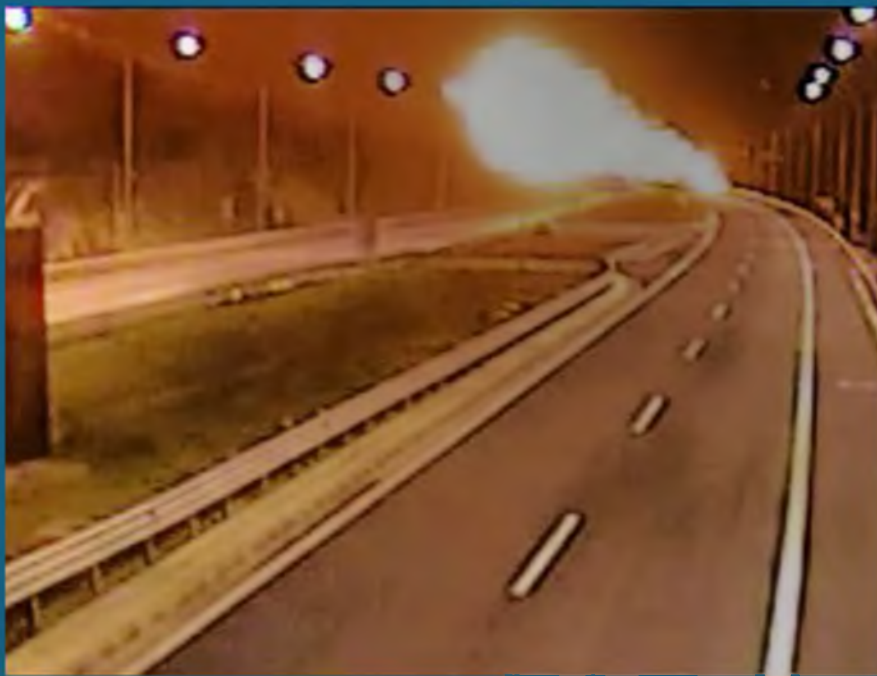
Εδώ και στις επόμενες διακρίνεται το περίγραμμα του βαγονιού που περνά μέσα από την πυρόσφαιρα και τη σχίζει ως μια παχιά μαύρη γραμμή. Το βίντεο έχει υποστεί επεξεργασία που εν το αλλοιώνει αλλά κάνει τις γραμμές των σχημάτων που απεικονίζονται να είναι πιο αδρές και εύκολες να φανούν.

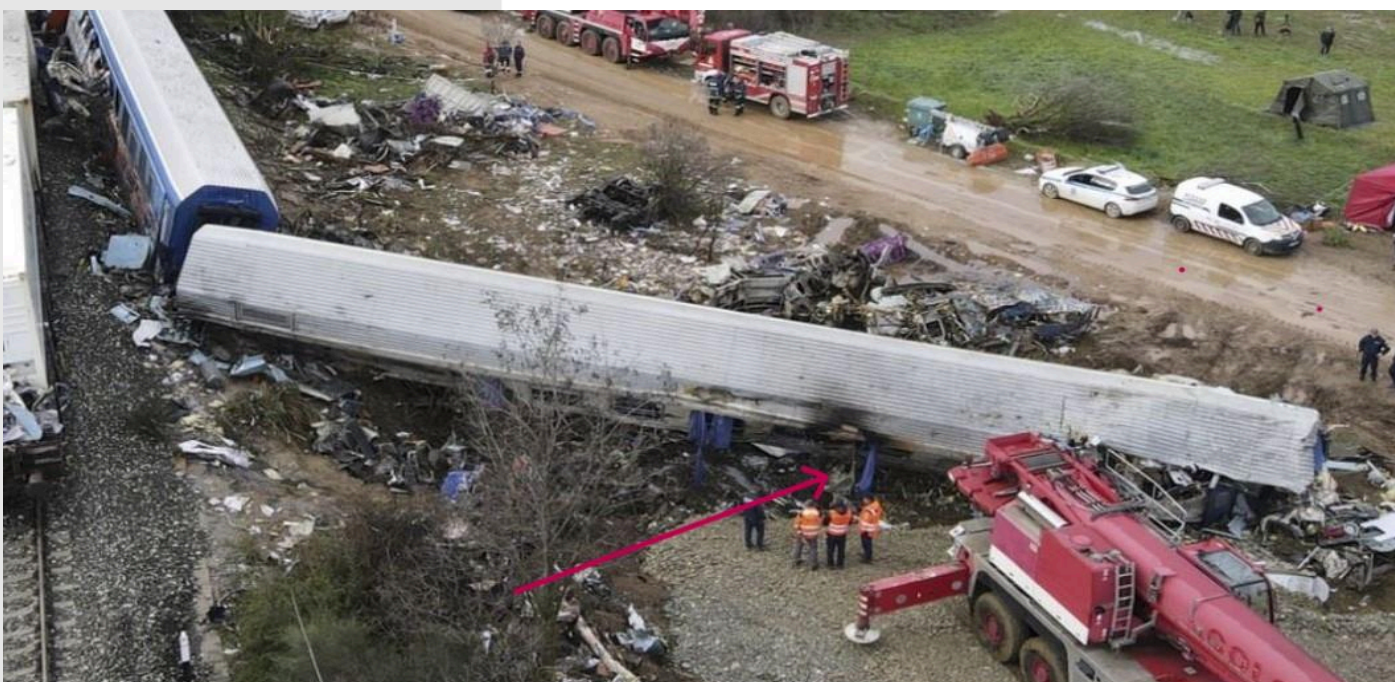
Στην φωτογραφία αυτή φαίνεται ένα από τα κουτιά να έχει σφηνωθεί κάτω από το βαγόνι της επιβατικής
