**Ειδικός πραγματογνώμονας
σε θέματα πυρκαγιών
Τεχνικός Σύμβουλος οικογενειών θυμάτων
Δυστυχήματος Τεμπών της 28/2/2023**

**ΣΥΓΚΡΟΥΣΗ ΤΡΕΝΩΝ ΚΙΝΟΥΜΕΝΩΝ
ΑΝΤΙΘΕΤΑ ΣΤΗΝ ΙΔΙΑ ΣΤΑΘΕΡΗ
ΓΡΑΜΜΗ.
ΔΙΕΡΕΥΝΗΣΗ ΠΡΟΚΛΗΘΕΙΣΑΣ
ΕΚΡΗΞΗΣ-ΠΥΡΚΑΓΙΑΣ
ΠΙΘΑΝΟΛΟΓΟΥΜΕΝΑ ΘΥΜΑΤΑ ΑΠΟ
ΤΗΝ ΦΩΤΙΑ:28**

ΕΙΔΙΚΗ ΣΥΜΠΛΗΡΩΜΑΤΙΚΗ ΤΕΧΝΙΚΗ ΕΚΘΕΣΗ Νο 2 (ΤΕΛΙΚΗ)

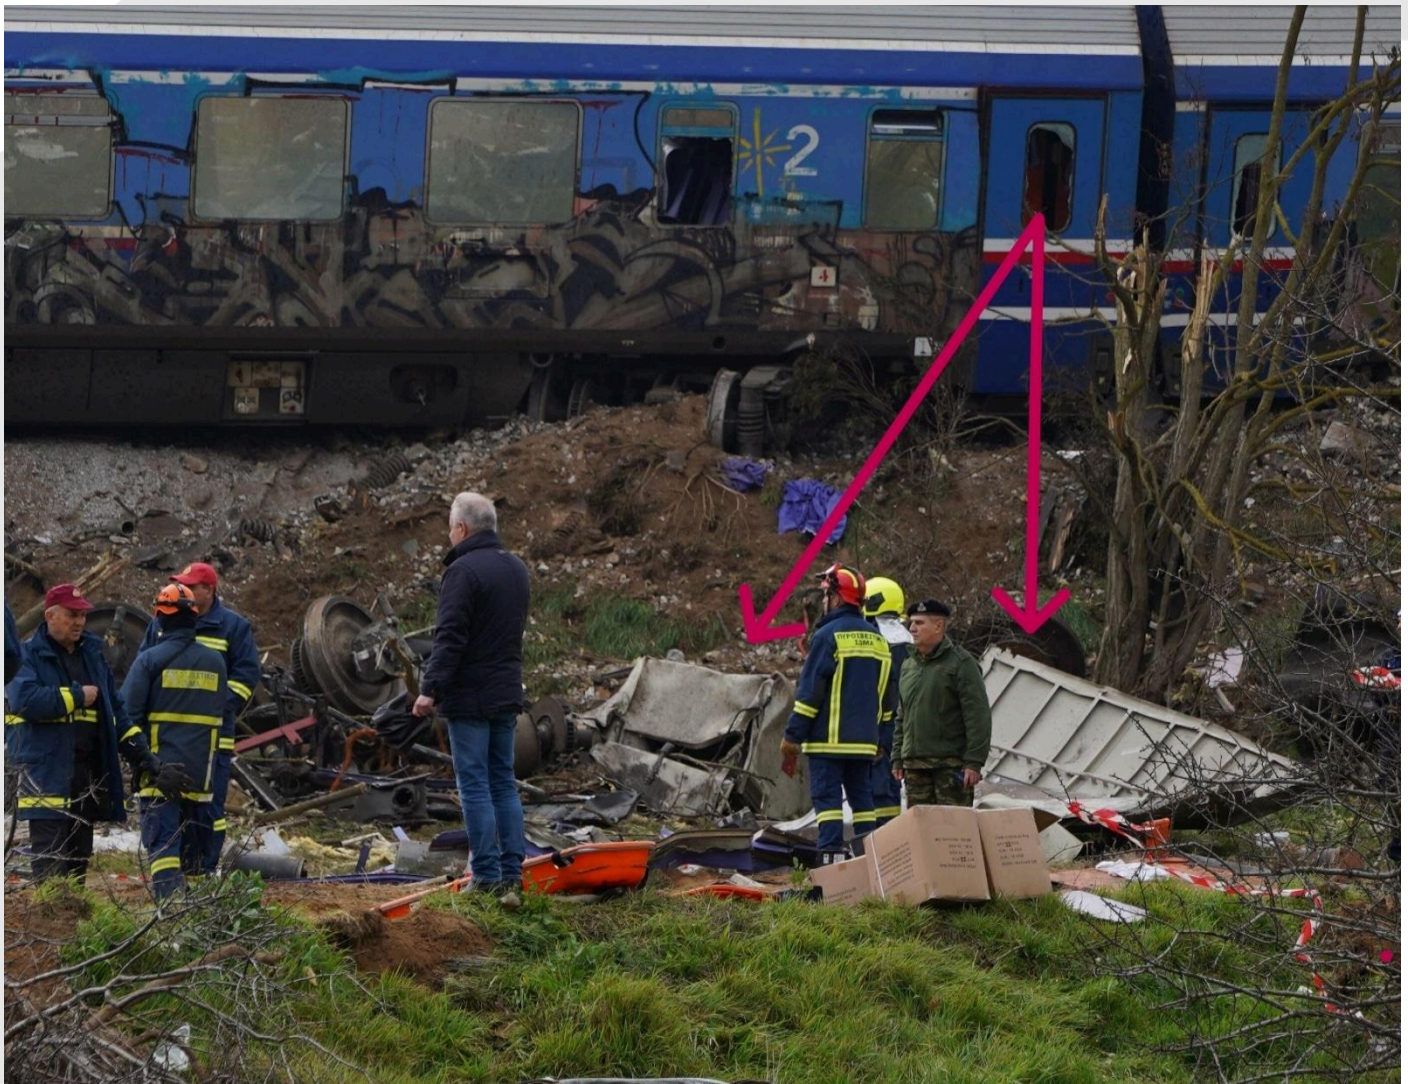
Φωτο , με τμήμα του κοντέινερ μεταφοράς χημικών που εκτινάχθηκε

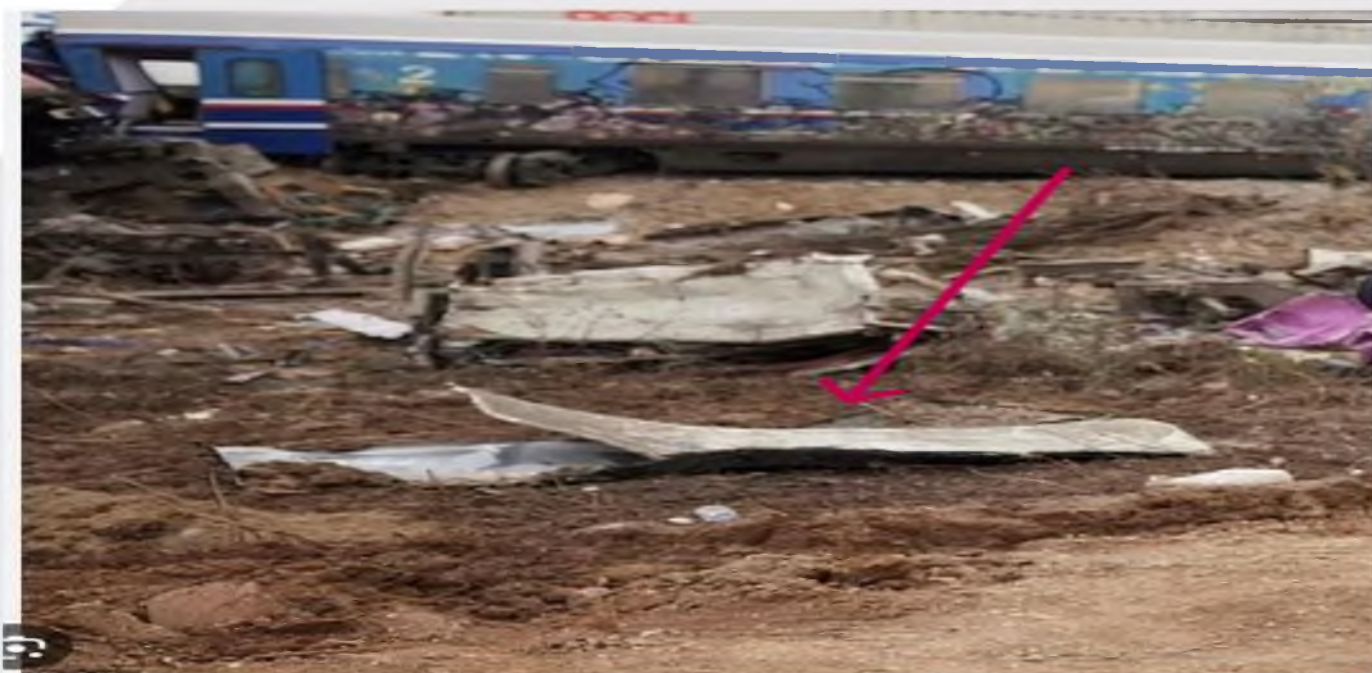
Κουτιά και πάνελ ενδιαφέροντος

Από αυτό το βίντεο και εικόνες που πήραμε έχουμε τα πρώτα δείγματα επί του πεδίου, από τα κομμάτια του κοντέινερ που ψάχναμε να εντοπίσουμε για να εξηγήσουμε το φαινόμενο της έκρηξης και το οποία είχαν εκτιναχθεί σε διάφορες κατευθύνσεις. Το κομμάτια αυτά είναι μέρος του κοντέινερ που εκτινάχθηκε και περιείχε δοχεία μεταφοράς τολουολίου και ξυλολίου. Οι λαμαρίνες αυτές, λεπτές στην κατασκευή , δεν προσομοιάζουν με κανένα από τα τμήματα των αμαξοστοιχιών , φαίνονται δε ανεπηρέαστα από την καύση , γεγονός που αποδεικνύει ότι εκτινάχθηκαν στις πρώτες στιγμές της διαρροής , λόγω απότομης διόγκωσης.

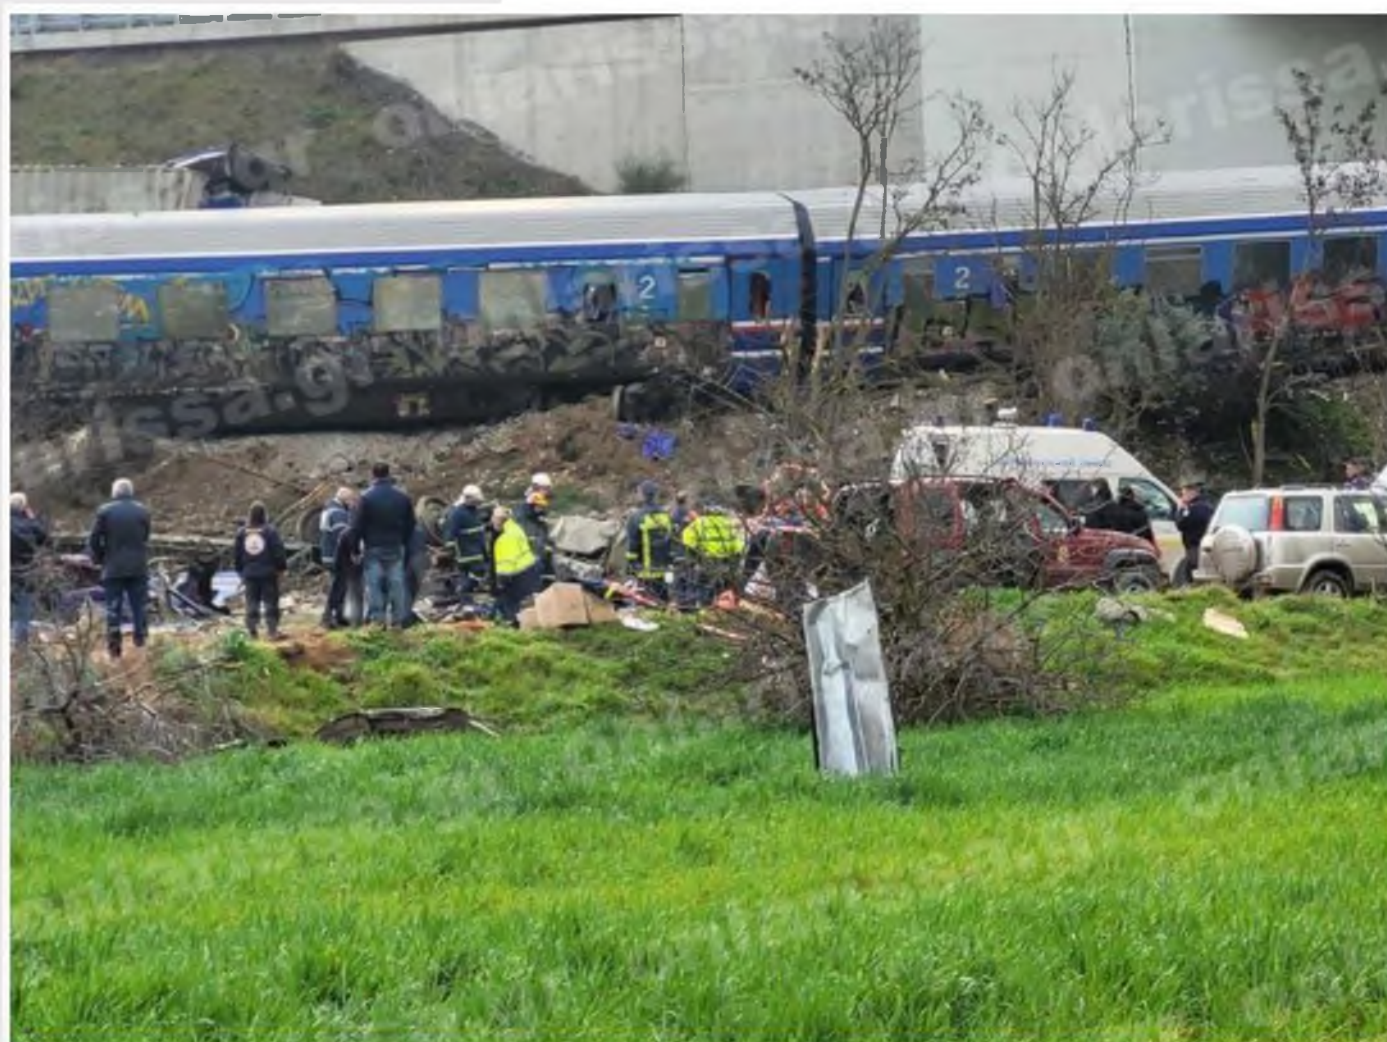
έλασμα που βρίσκεται καρφωμένο επί του αγρού περιμετρικά του οποίου υπάρχει εμφανέστατα λάστιχο στεγανοποίησης

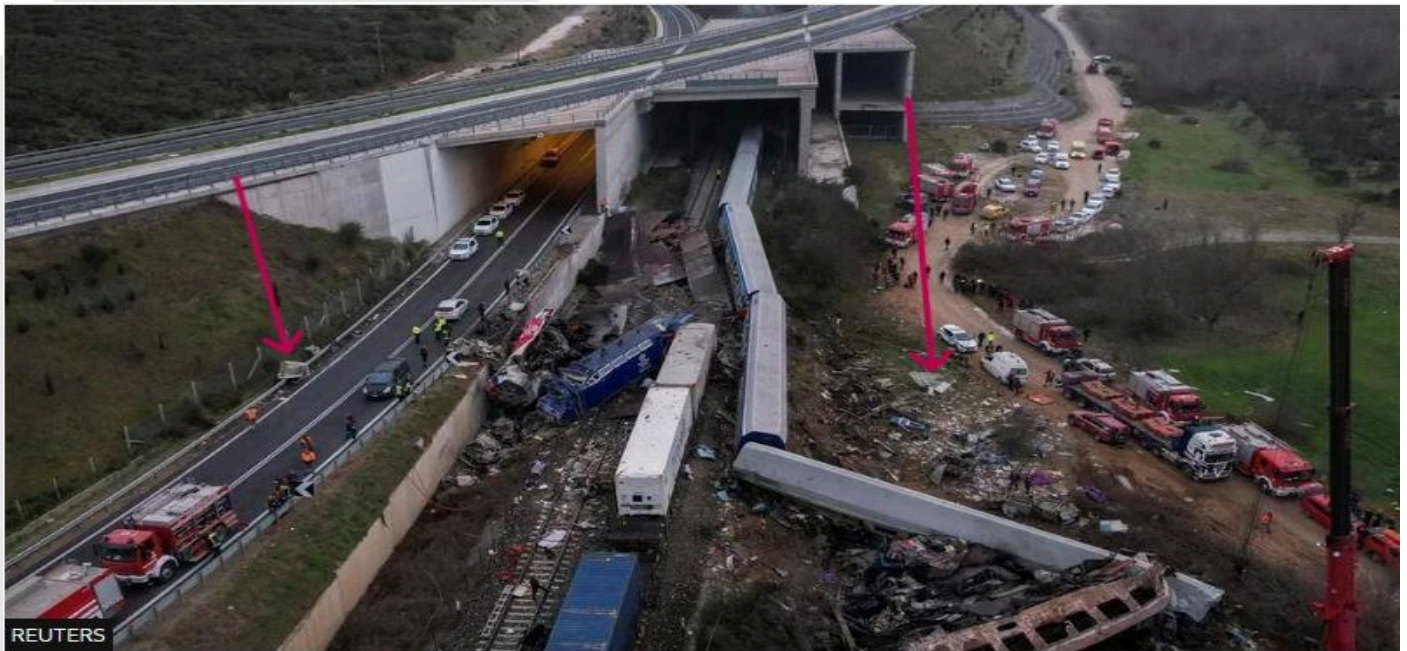
Λαμαρίνες – πάνελ εκτιναγμένου κοντέινερ στο δρόμο παραμορφωμένη από κάθετη πτώση λόγω εκτίναξης και 2ο πάνελ κοντέινερ στο σημείο πτώσης τους.

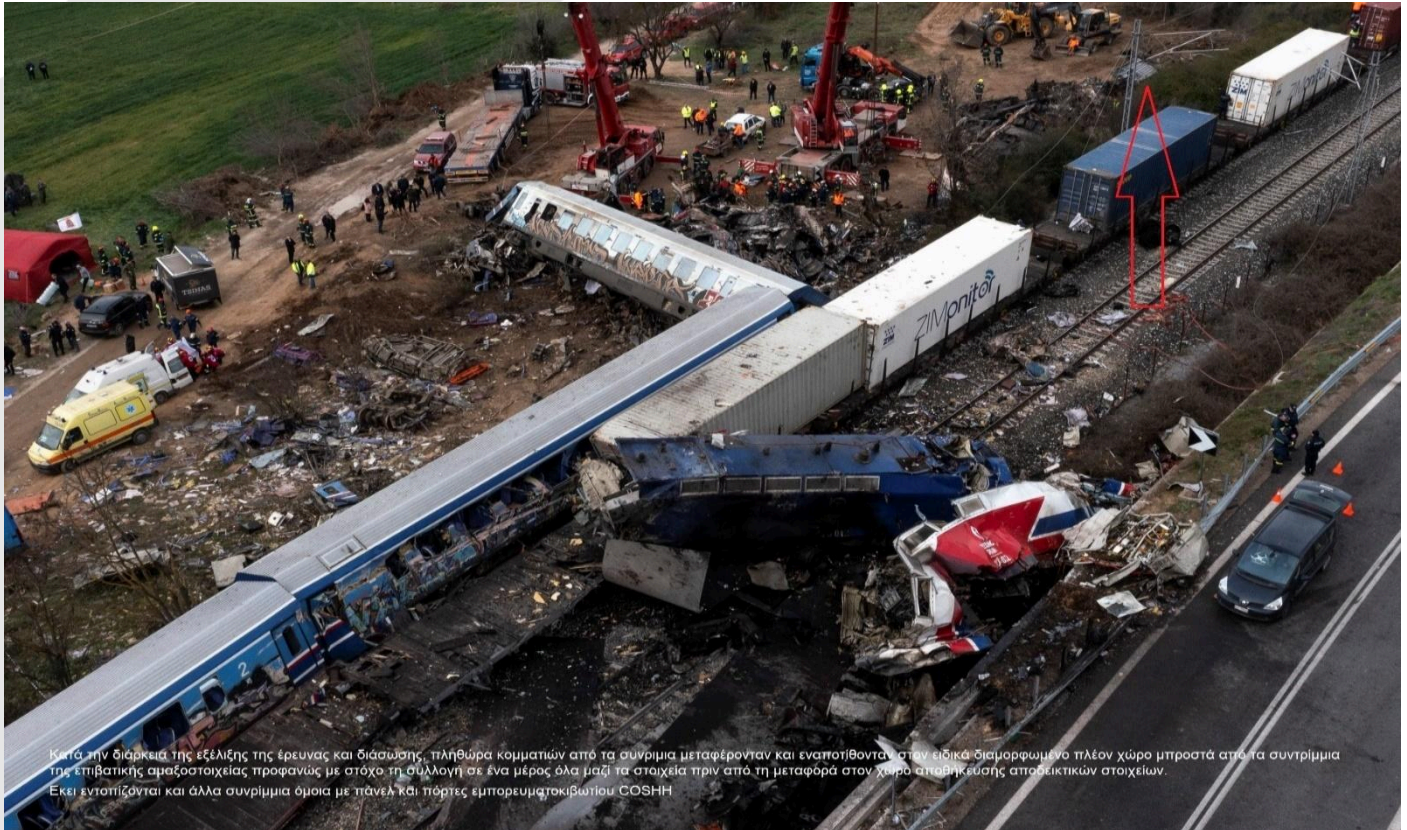
Κατά την διάρκεια της εξέλιξης της έρευνας και διάσωσης, πλήθώρα κομματιών από τα συντρίμια μεταφέρονται και εναποτίθενται στον ειδικά διαμορφωμένο πλέον χώρο μπροστά από τα συντρίμια της επιβατικής αμαξοστοιχίας προφανώς με στόχο τη σύλλογη σε ένα μέρος όλα μαζί τα στοιχεία πριν από τη μεταφορά στον χώρο αποθήκευσης αποβλητικών στοιχείων. Εκεί εντοπίζονται και άλλα συντρίμια όμοια με πάνελ και πόρτες εμπνευματοκιβωτίου COSHH

Στην φωτογραφία αυτή φαίνεται ότι ενώ συγκεντρώνονται τα συντρίμια για το Κουλούρι σε σωρούς, τα αντικείμενα που προέρχονται από την εκτίναξη κοντινερ, συγκεντρώνονται σε σημείο κοντά στις γραμμές για να οδηγηθούν στην συνέχεια επί της πλατφόρμας (βαγονιού) πάνω στις γραμμές και από εκεί σε αμαξοστοιχία που προσήλθε για τον σκοπό αυτό.

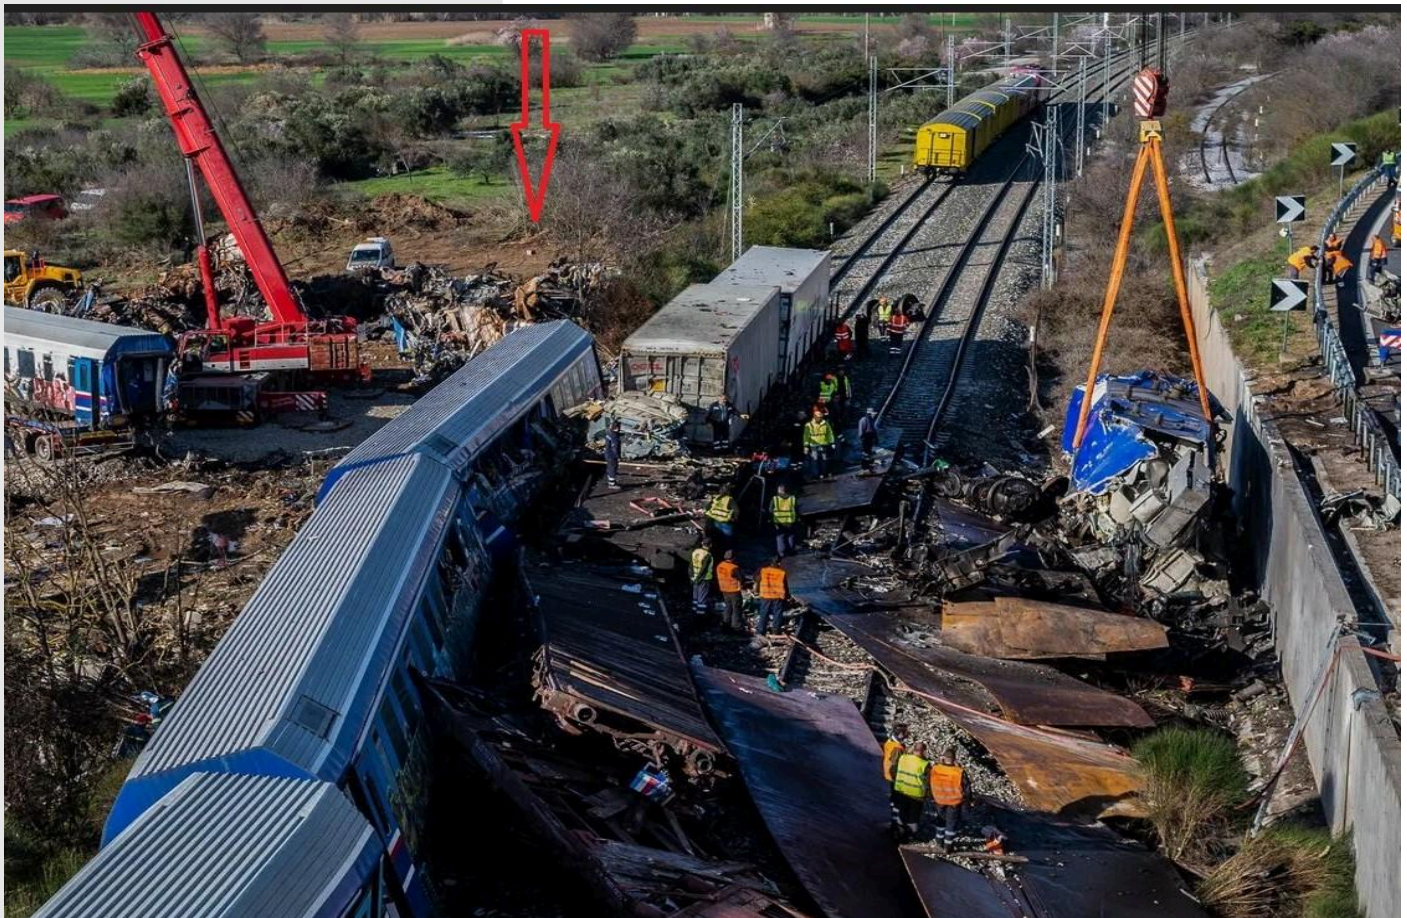
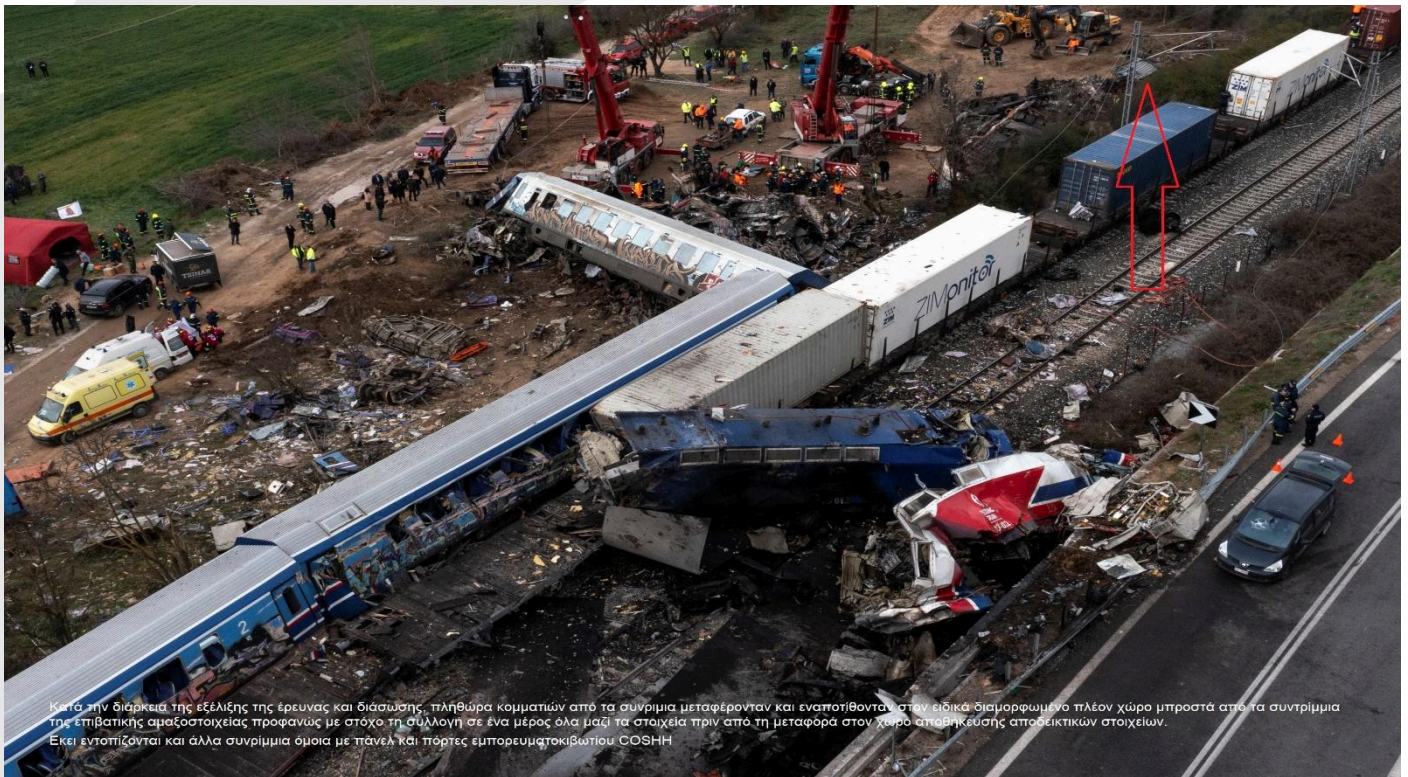
Στις παραπάνω φωτογραφίες φαίνονται συντρίμια του κοντέινερ μεταφοράς εύφλεκτων και περιεχόμενο κουτί επικίνδυνων υλικών σε διαφορετικό σημείο από την συγκέντρωση συντριμμιών για Κουλούρι, προφανώς για μεταφόρτωση στην πλατφόρμα

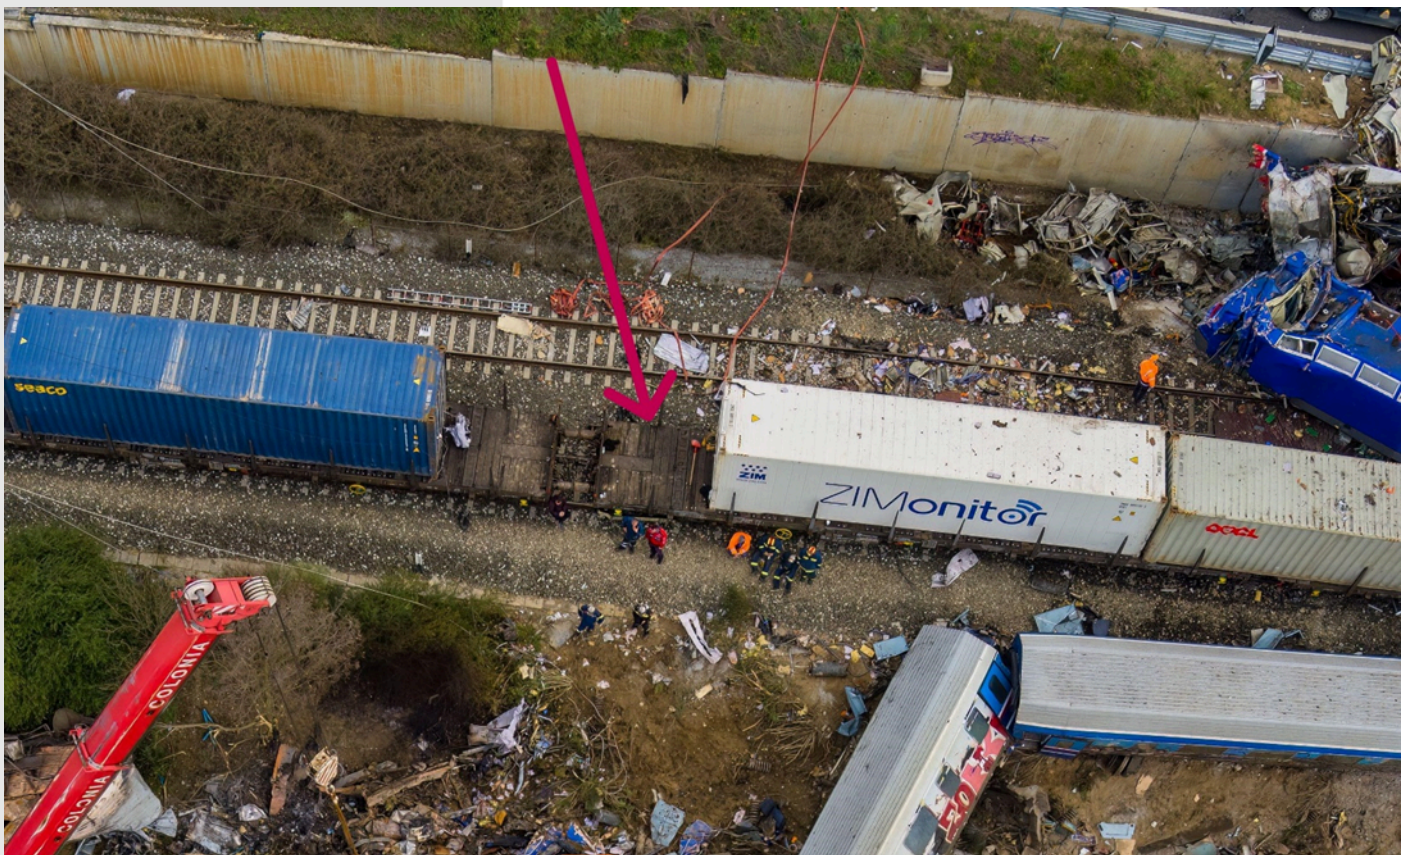
Φωτογραφία πως ήταν το πίσω μέρος του βαγονιού πριν τοποθετήσουν τα πειστήρια από το πεδίο. Στην ίδια επίσης φωτογραφία, φαίνεται αυτόνομη και ανεξάρτητη καύση στο πρηνές επί των φυτών, από φλεγόμενο αντικείμενο που εκτοξεύτηκε κατά την έκρηξη

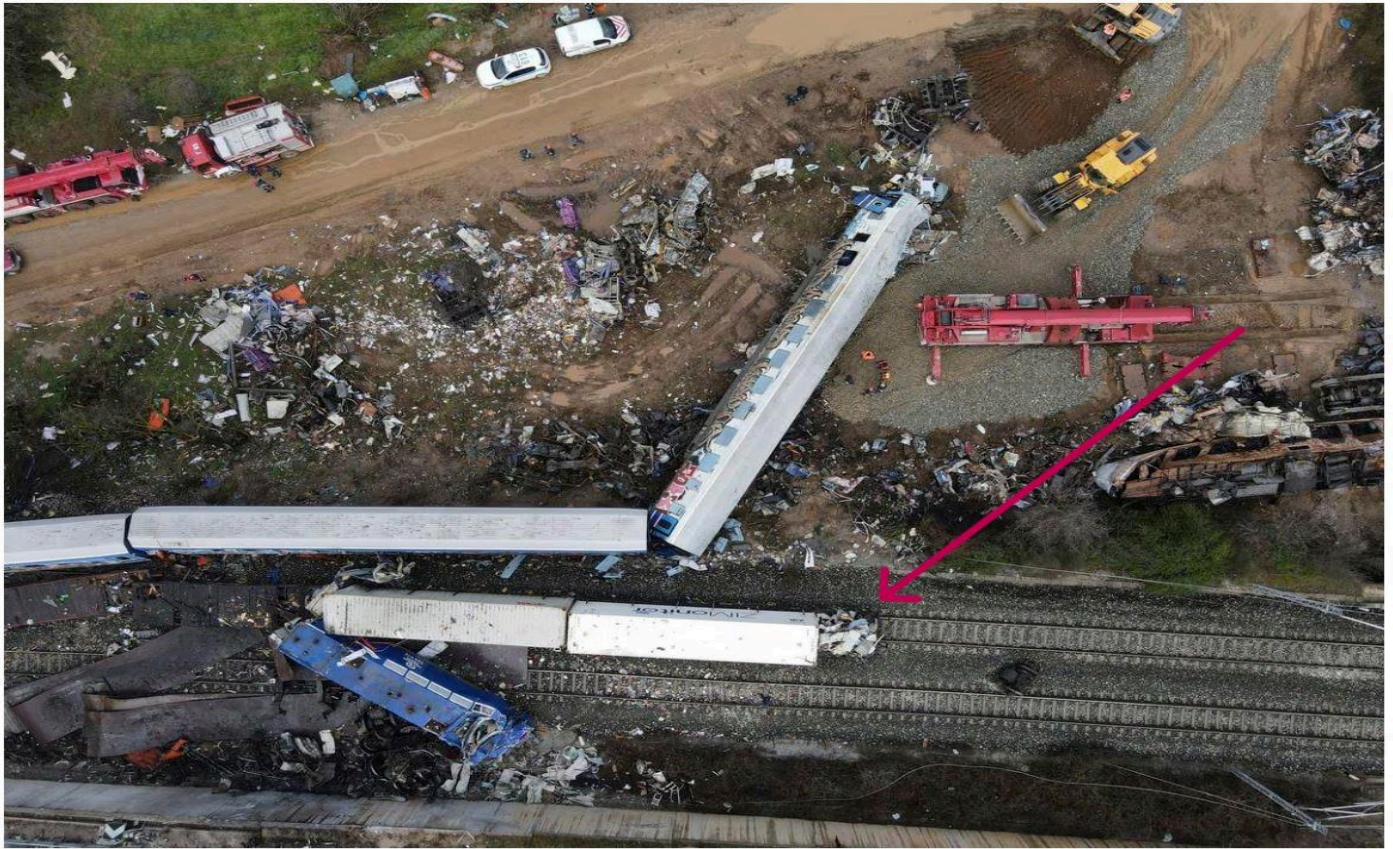
.Φωτογραφίες δείχνουν την συγκέντρωση των τμημάτων(πάνελ) του εμπορευματικού κιβωτίου Δοχείο αποθήκευσης χημικών,(COSHH)

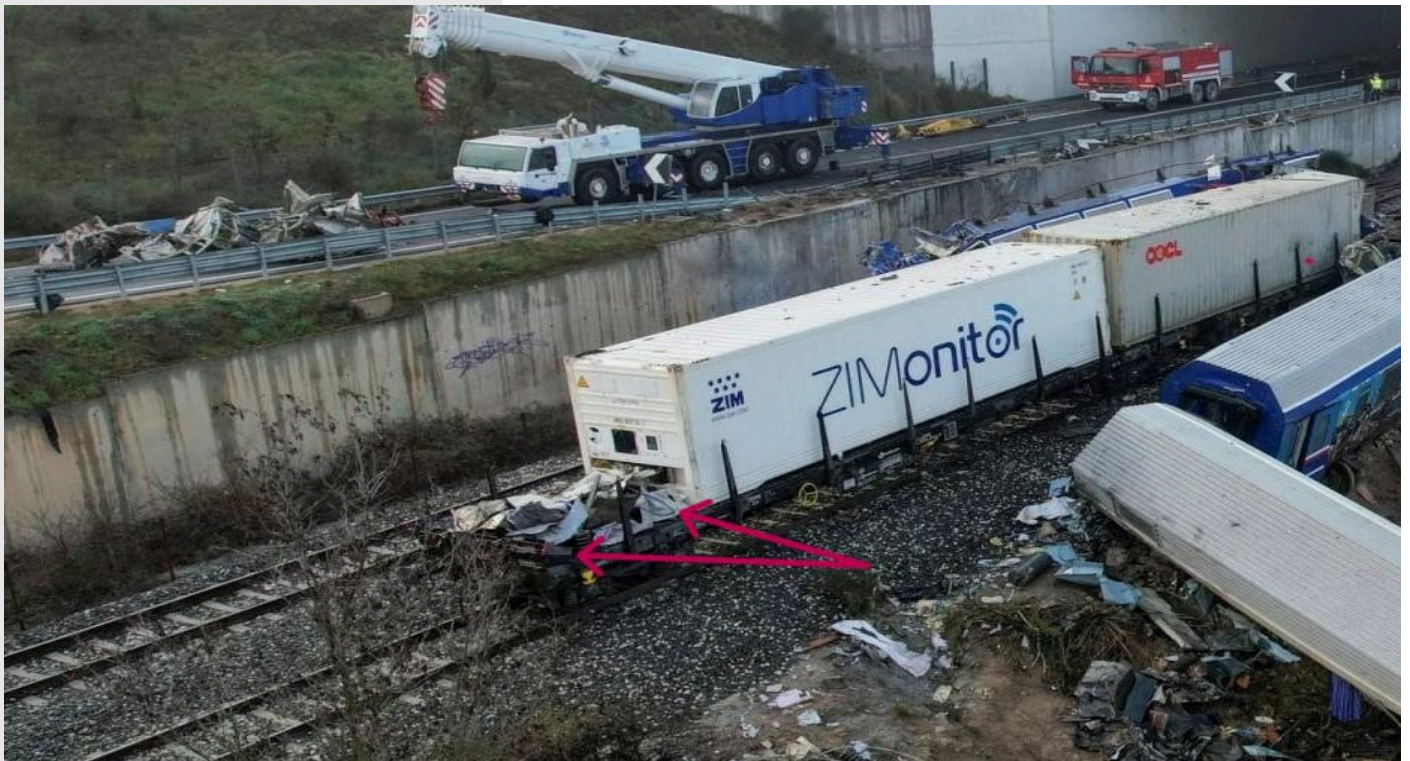
Στην παραπάνω φωτογραφία φαίνεται το μαρκάρισμα συντριμμιών στο πεδίο(τσεκάρισμα για εντοπισμό και για αναγνώριση),καθώς και αυτό που φαίνεται να είναι η ειδική βάση εσωτερικού ειδικού κοντινερ

μεταφοράς εύφλεκτων υλικών ,για την προστασία από διαρροές απαραίτητη σε κουτί COSHH Δοχείο αποθήκευσης χημικών, Τα κοντέινερ αυτά έχουν ειδική βάση για την συλλογή διαρροών και στο φωτογραφικό υλικό αναγνωρίζουμε παρόμοια βάση.

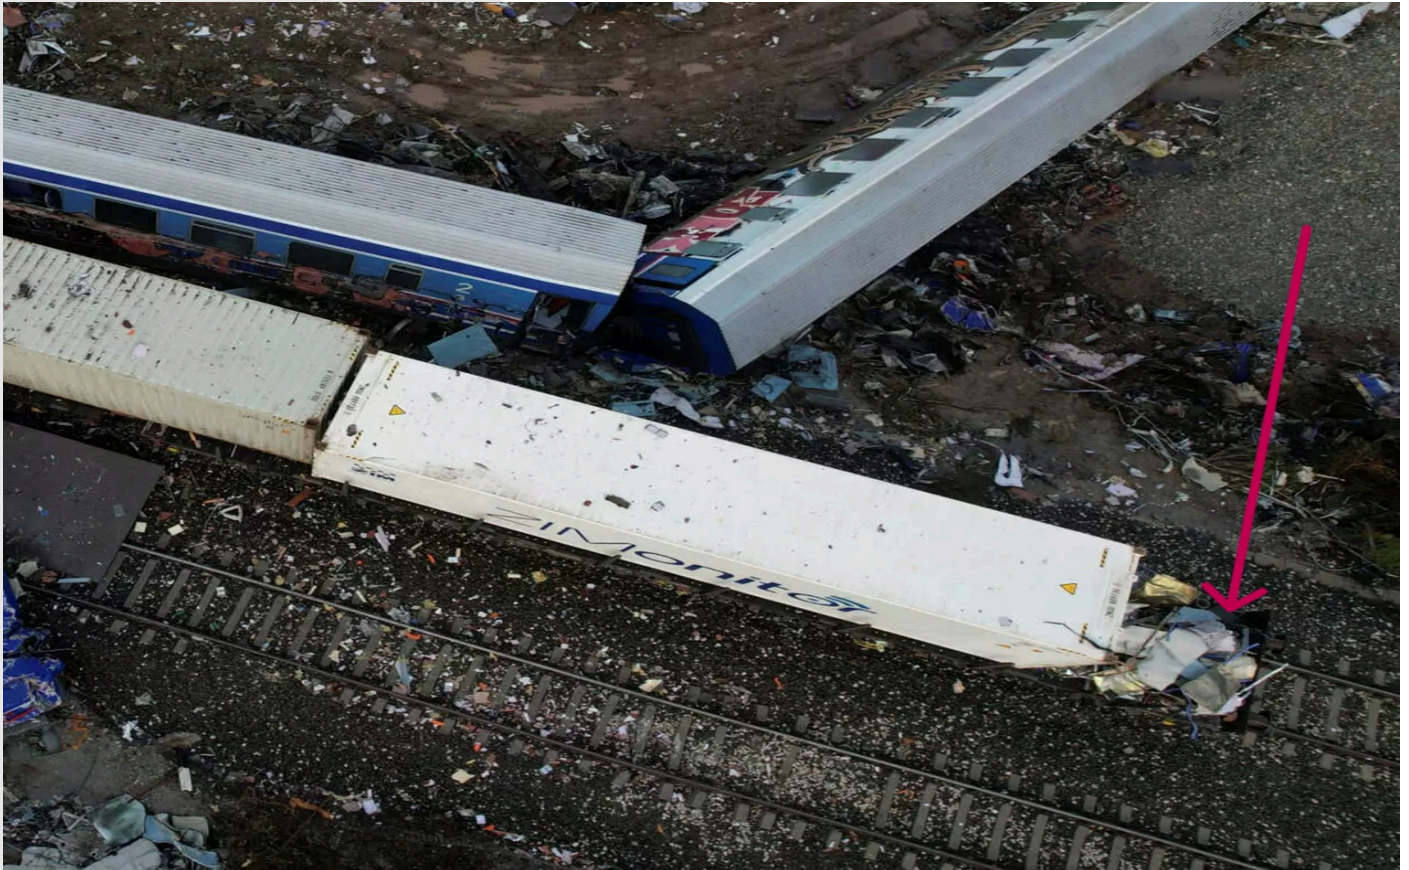
φορτίο (ΦΩΤΟ)με εμφανές κιβώτιο παρόμοιο με εξειδικευμένο για μεταφορά Τολουολίου και Ξυλολίου,.

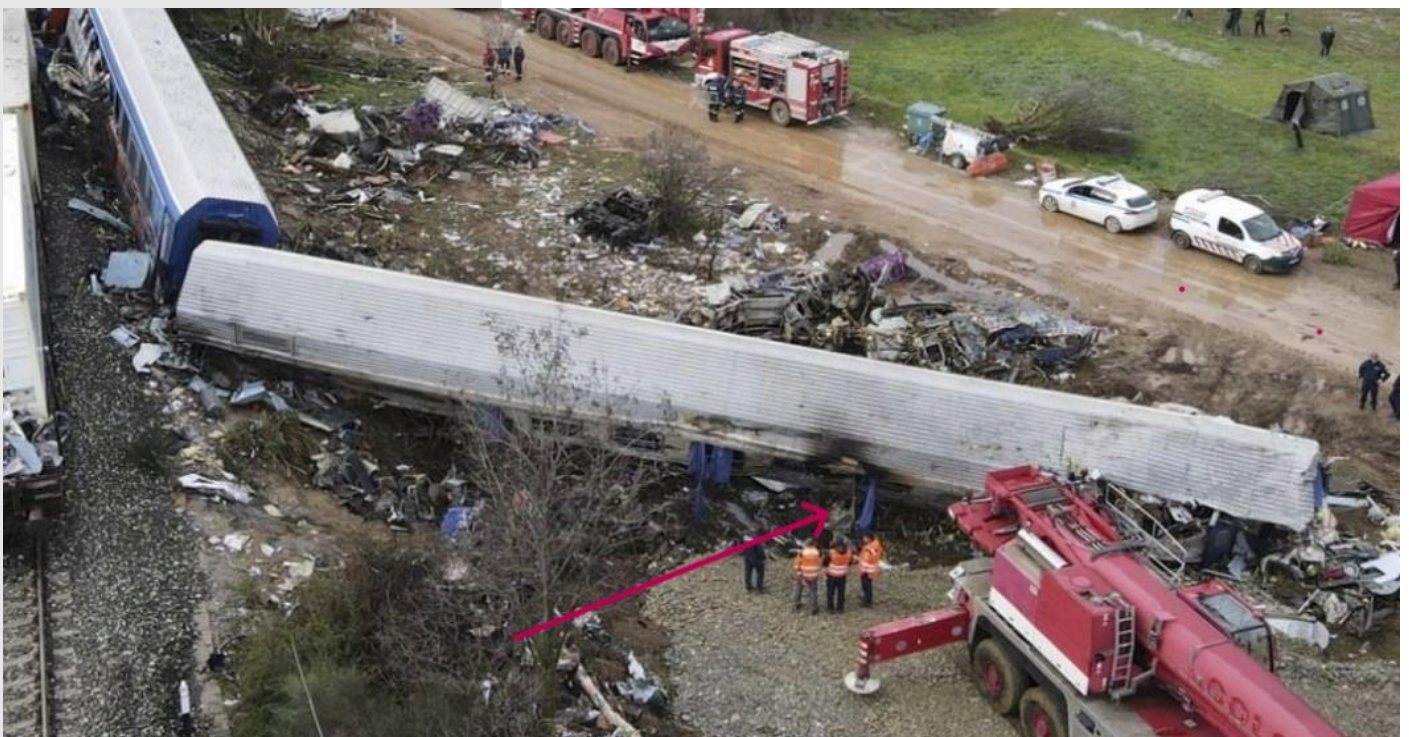
Στην φωτογραφία αυτή φαίνεται το κουτί αυτό πιθανότατα είναι αυτό που σφηνώθηκε κάτω από την εξωτερική πλευρά του βαγονιού της επιβατικής, προκαλώντας μικρή εξωτερική καύση, γιατί το περιεχόμενο του προφανώς είχε εξαντληθεί

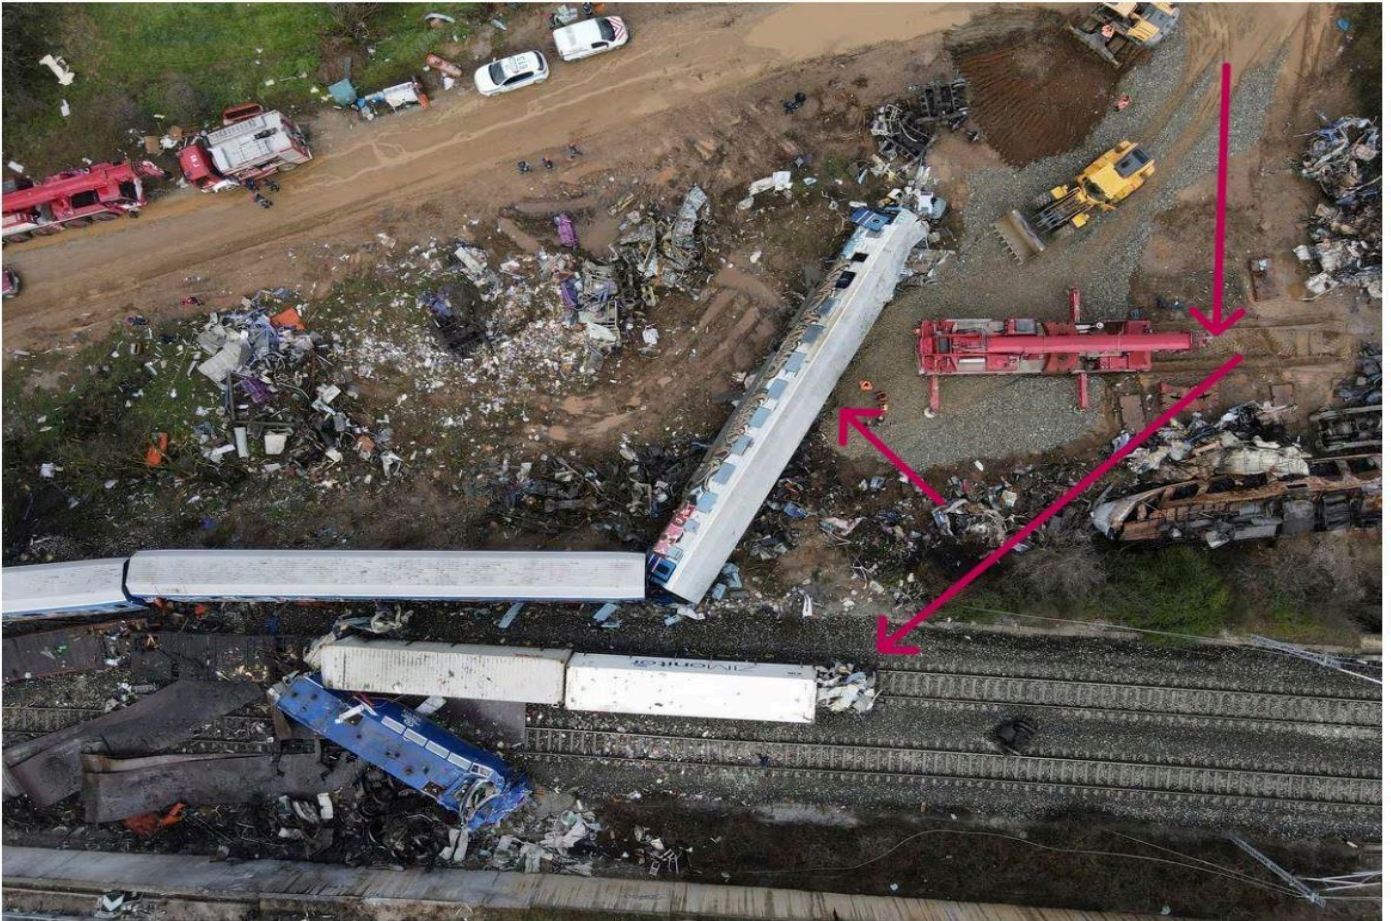
Στην φωτογραφία αυτή φαίνεται ο Γερανός να εγκαταλείπει την αρχική του θέση, αυτήν δηλαδή που εργαζόταν όλη την διάρκεια των επιχειρήσεων(χωρίς χαλίκια) να πλησιάζει το σημείο εντοπισμού του δοχείου μεταφοράς ευφλέκτου υλικού, για να βοηθήσει στον απεγκλωβισμό του. Αυτή είναι η μοναδική φορά που ο Γερανός μετακινήθηκε από την θέση του(βλέπε ίχνη κίνησης). Ακολούθως το αντικείμενο μεταφέρθηκε στην πλατφόρμα

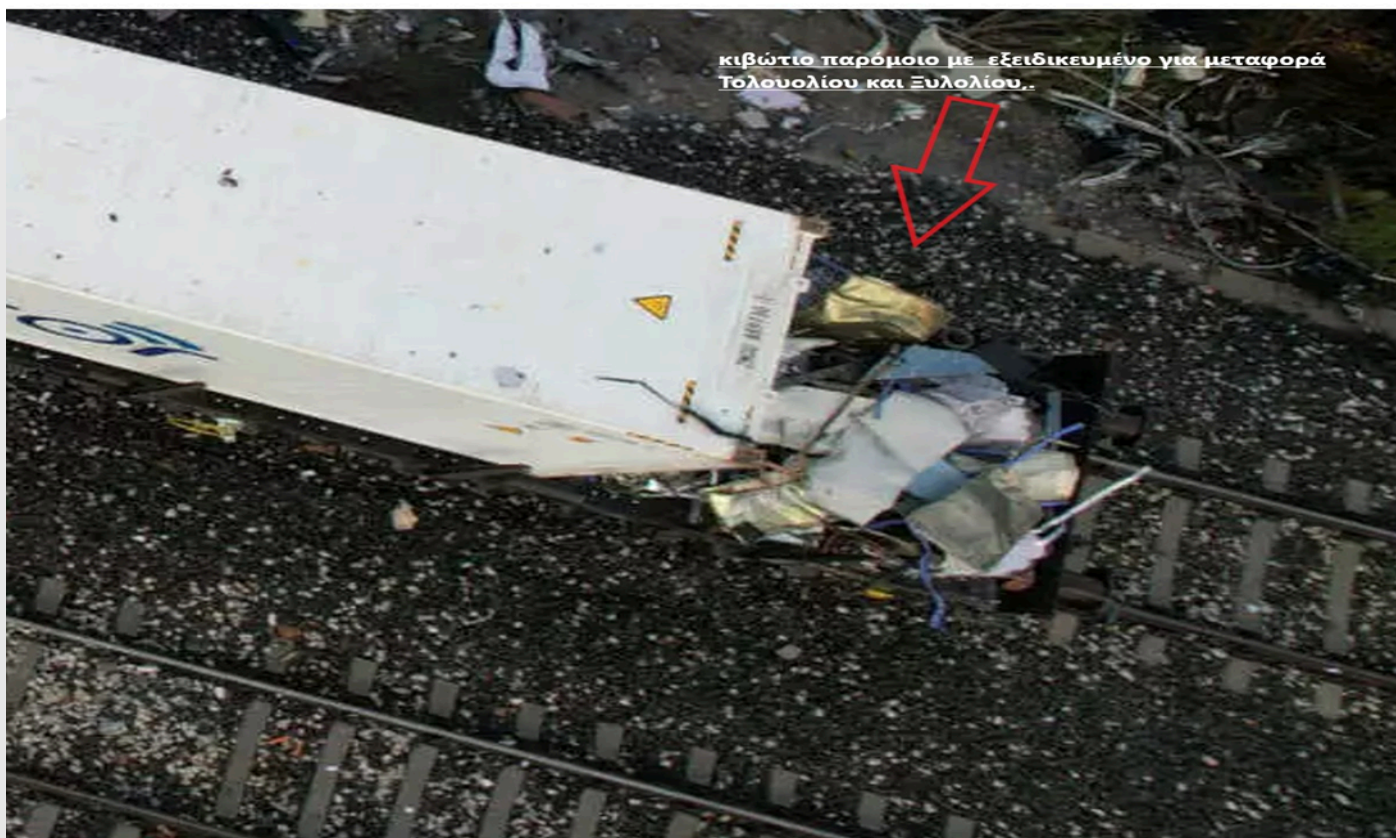
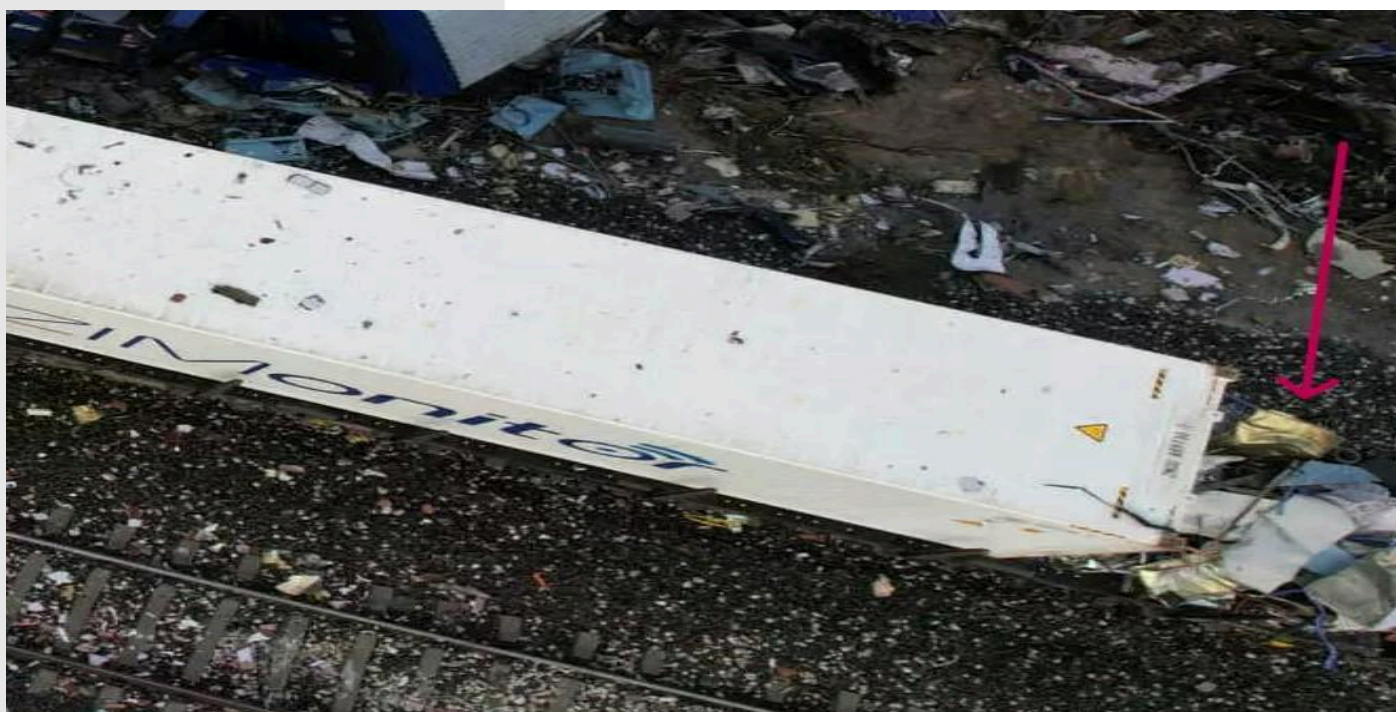
Υπολείμματα δοχείου μεταφοράς τολουολίου σε καινούργιο φορτίο επί του βαγονιού ,αφού το προηγούμενο φορτίο μεταφορτώθηκε σε αμαξοστοιχία που ήλθε για το σκοπό αυτό. Το δοχείο έχει το χρώμα που θα έπαιρνε ανοξείδωτο κιβώτιο που εκτέθηκε σε υψηλή θερμοκρασία

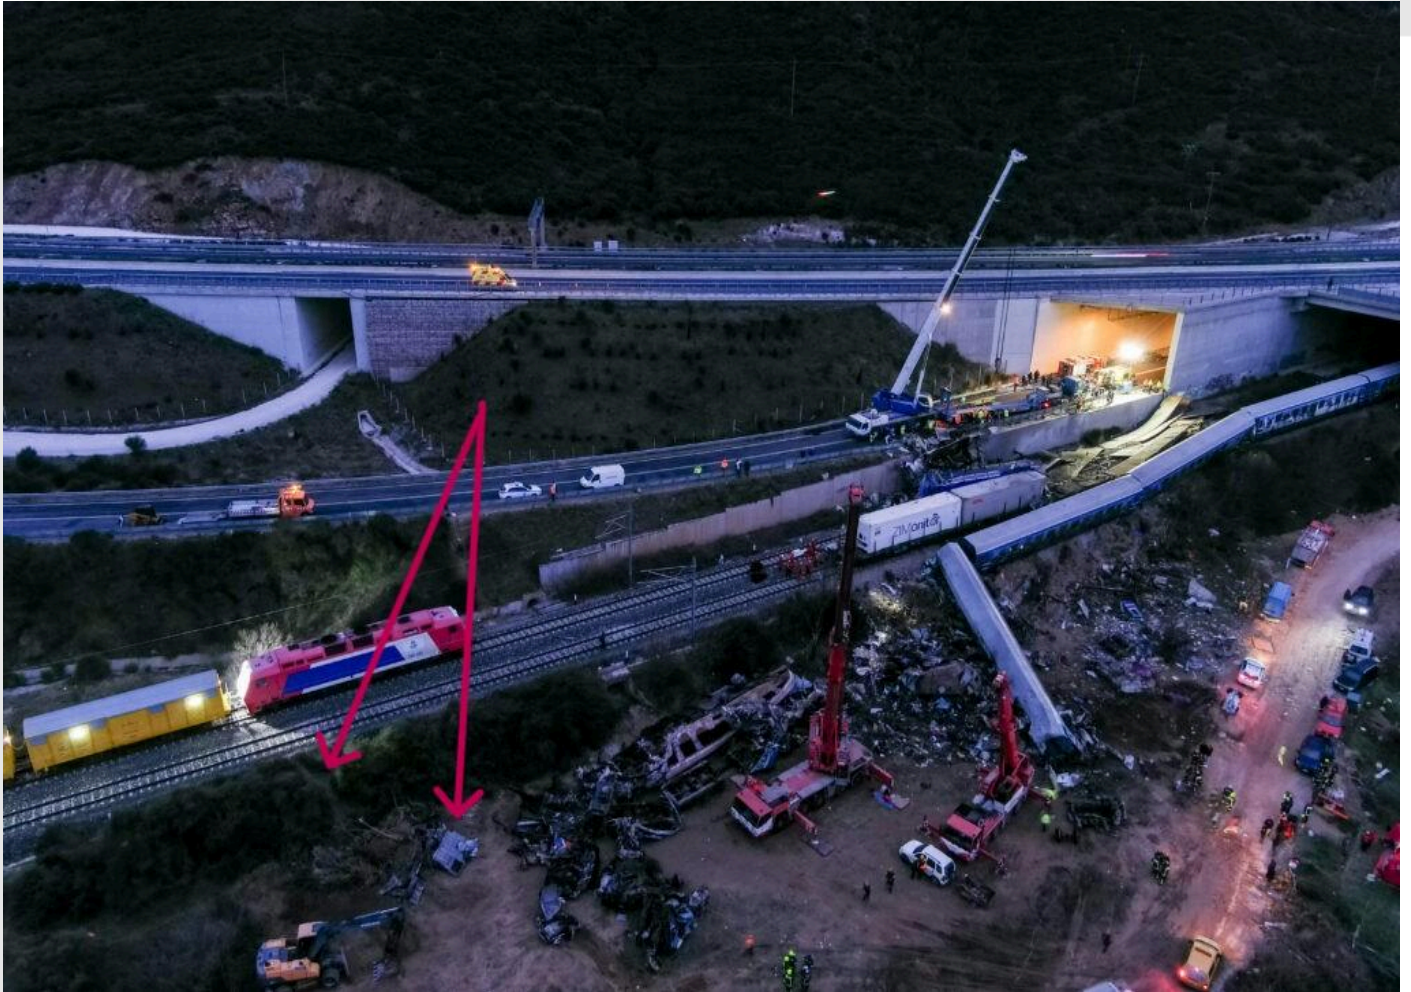
Στην παραπάνω φωτογραφία εικονίζεται τμήμα του κοντέινερ που εκτινάχθηκε και το οποίο περισυνελλέγει μεταφέρθηκε στο σημείο και ακολούθως μεταφέρθηκε προφανώς και αυτό στον κενό χώρο πίσω από το εμπορευματοκιβώτιο , ενώ φαίνεται και η όδευση διέλευσης επί του πρανούς. Ακριβώς πίσω από την ανοικτή πλατφόρμα του εμπορευματοκιβωτίου επί της γραμμής διακρίνεται το προσωπικό που φαίνεται στο σημείο καθ όλη την διαδικασία μεταφορών στο σημείο εκείνο

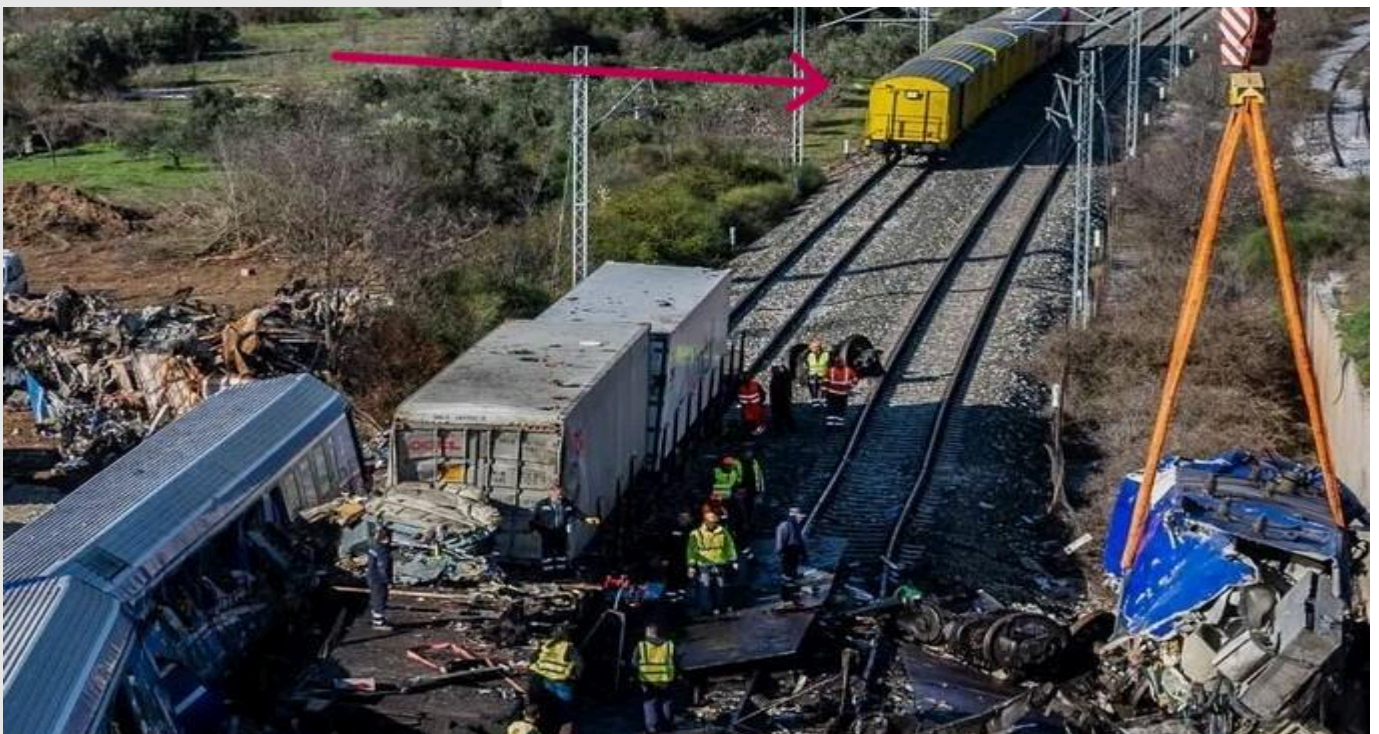
Φωτογραφία με την αμαξοστοιχία μεταφόρτωσης των αντικειμένων και μεταφοράς τους σε άγνωστη κατεύθυνση , αφού στην θέση Κουλούρι δεν βρέθηκαν. Είναι εμφανής η συνεχόμενη παρουσία της βοηθητικής αμαξοστοιχίας με τα κίτρινα βαγόνια και με φορά που επιτρέπει φόρτωση αυτών των στοιχείων.-πειστήριων.

Η μεταφορά και αφαίρεση αυτών των κομματιών είναι άκρως προβληματική και ενοχοποιητική ως προς την αλλοίωση της σκηνής του δυστυχήματος(εγκλήματος) μιας και τα συγκεκριμένα κομμάτια δεν αποτελούν κομμάτια του δηλωμένου εμπορεύματος της εμπορικής αμαξοστοιχίας, και έπρεπε να μεταφερθούν με τα υπόλοιπα συντρίμια – πειστήρια του δυστυχήματος στην θέση Κουλούρι όπου έχουν μεταφερθεί τα υπόλοιπα με τα φορτηγά αυτοκίνητα όπως έγινε και όχι προς άγνωστη κατεύθυνση , αφού στην θέση Κουλούρι τέτοια αντικείμενα δεν υφίστανται.

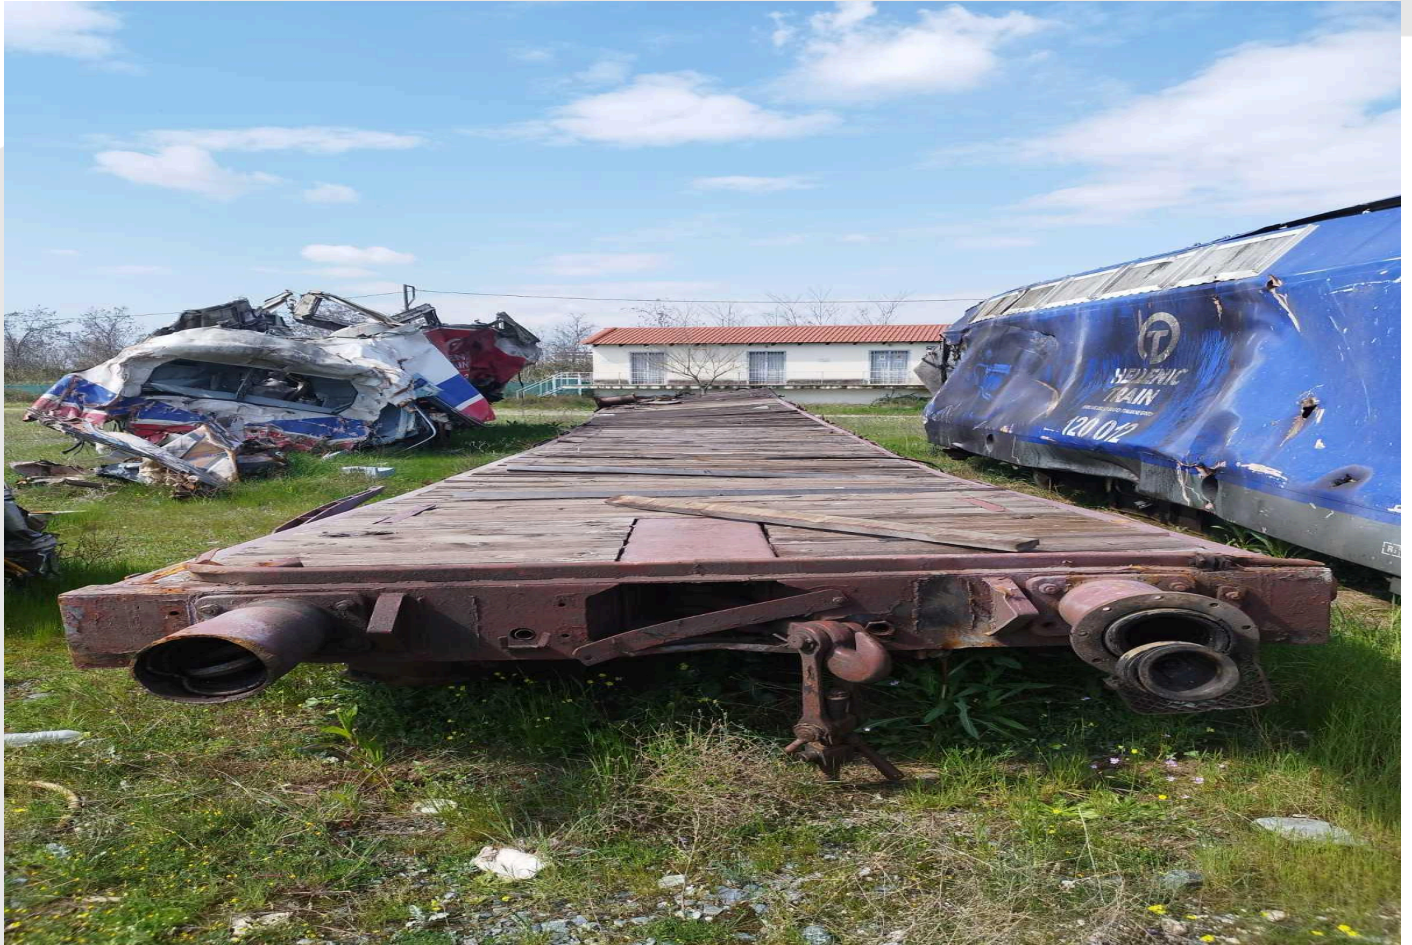
Φωτο: Παραπάνω Τα συντρίμια στην θέση Κουλούρι , όπου φαίνονται μεταξύ των άλλων και οι μηχανές της εμπορικής άκαυστες σε αντίθεση με το βασικό αφήγημα Πυροσβεστικής και πραγματογνωμόνων διορισθέντων και μη.
