**Ειδικός πραγματογνώμονας
σε θέματα πυρκαγιών
Τεχνικός Σύμβουλος οικογενειών θυμάτων
Δυστυχήματος Τεμπών της 28/2/2023**

**ΣΥΓΚΡΟΥΣΗ ΤΡΕΝΩΝ ΚΙΝΟΥΜΕΝΩΝ
ΑΝΤΙΘΕΤΑ ΣΤΗΝ ΙΔΙΑ ΣΤΑΘΕΡΗ
ΓΡΑΜΜΗ.
ΔΙΕΡΕΥΝΗΣΗ ΠΡΟΚΛΗΘΕΙΣΑΣ
ΕΚΡΗΞΗΣ-ΠΥΡΚΑΓΙΑΣ
ΠΙΘΑΝΟΛΟΓΟΥΜΕΝΑ ΘΥΜΑΤΑ ΑΠΟ
ΤΗΝ ΦΩΤΙΑ:28**

ΕΙΔΙΚΗ ΣΥΜΠΛΗΡΩΜΑΤΙΚΗ ΤΕΧΝΙΚΗ ΕΚΘΕΣΗ Νο 2 (ΤΕΛΙΚΗ)

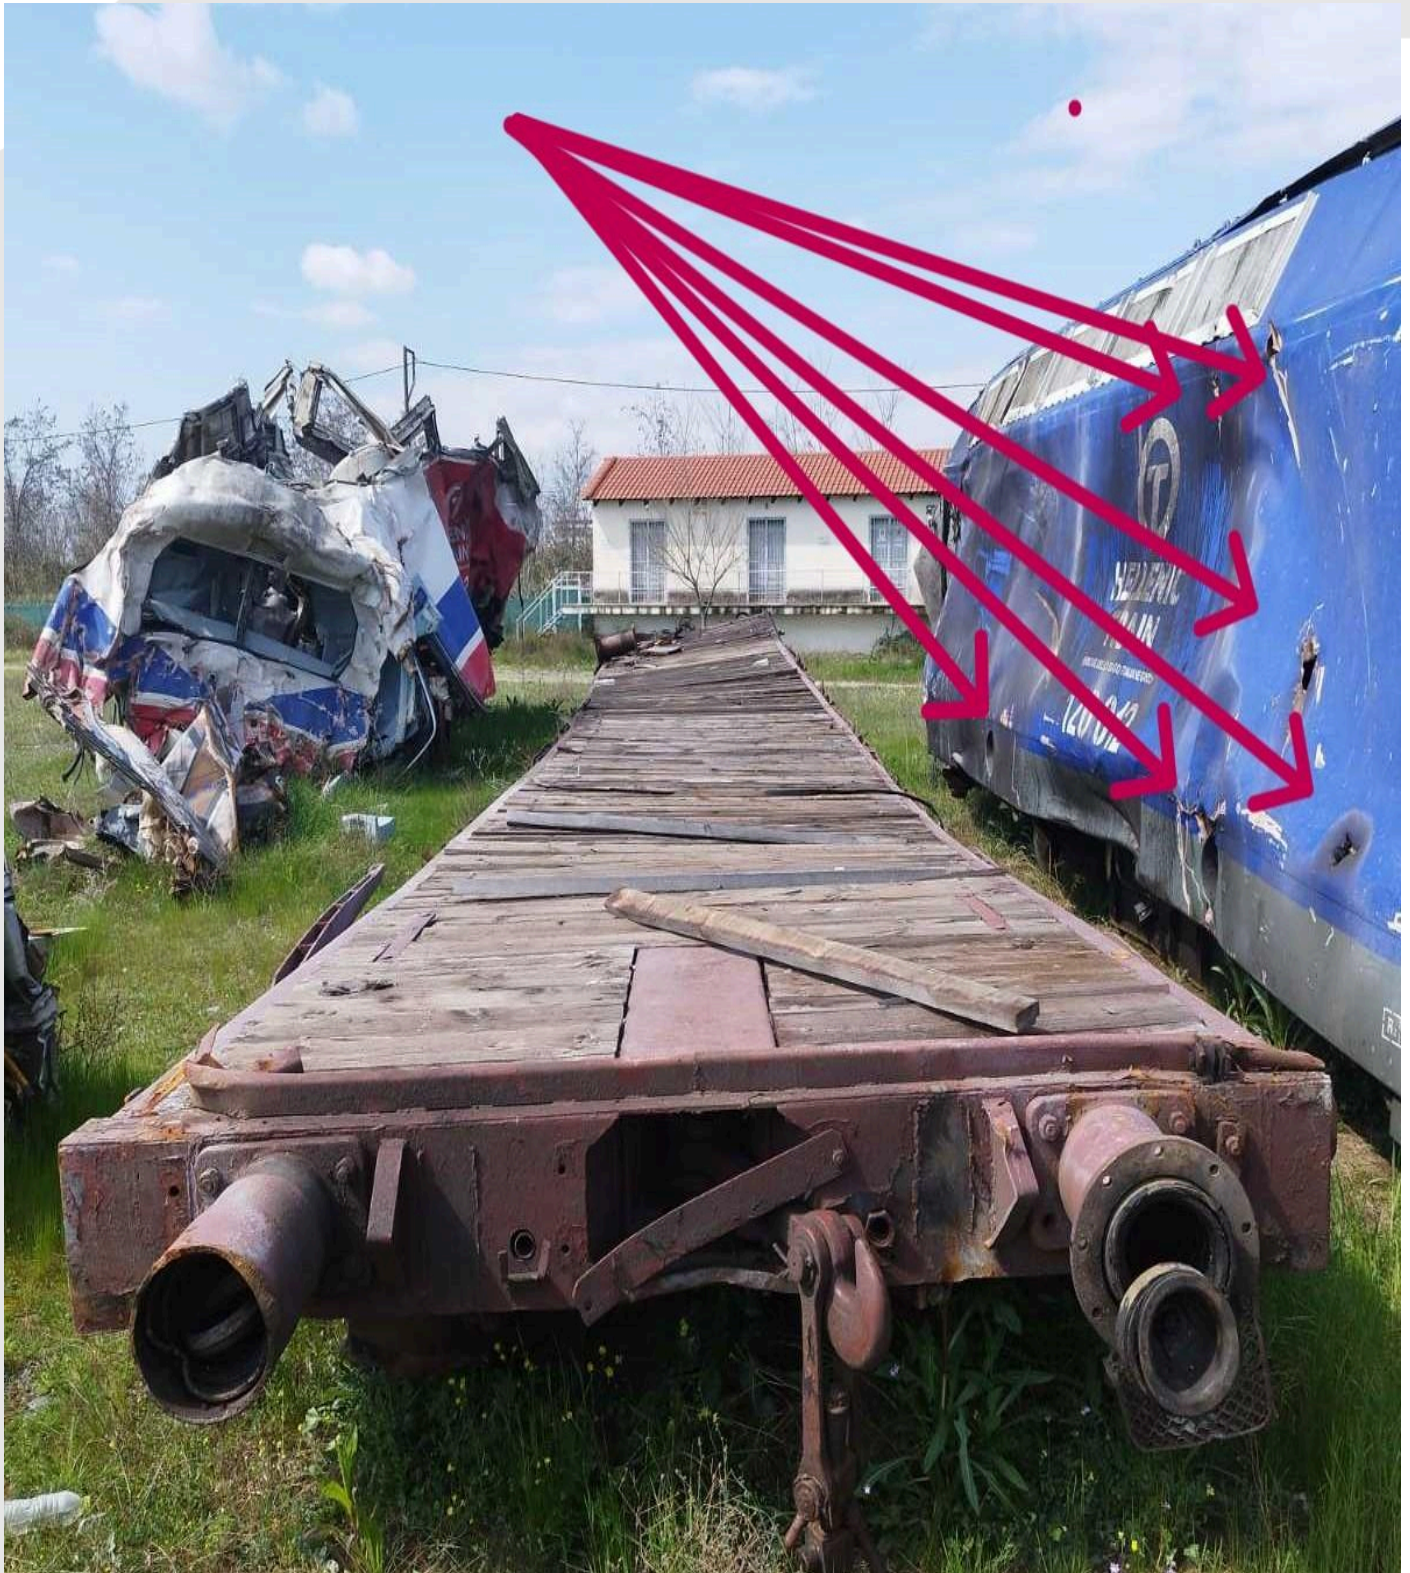
Στην παραπάνω φωτογραφία αυτή φαίνονται τρύπες στην εξωτερική επιφάνεια της 2^{ης} ηλεκτρομηχανής με φορά απέξω προς τα μέσα , απόδειξη " " ότι τα αντικείμενα που έπεσαν πάνω της ήταν σε διασπορά και με μεγάλη ταχύτητα , ενώ πιθανότατα η μηχανή να είχε ήδη διπλώσει ,ίσως λόγω της απότομης πέδησης. Τα αντικείμενα αυτά προϊόντα έκρηξης πτητικών αερίων καυσίμων που προηγήθηκε χιλιοστά δευτερολέπτου πριν και αποδεικνύουν ότι ο χώρος ή το φορτίο επικινδύνων υλικών ήταν πίσω από την 2^η μηχανή της εμπορικής ή στον κενό χώρο του 1^{ου} βαγονιού ή στον αντίστοιχο του βαγονιού No 4 , της εμπορικής αμαξοστοιχίας.

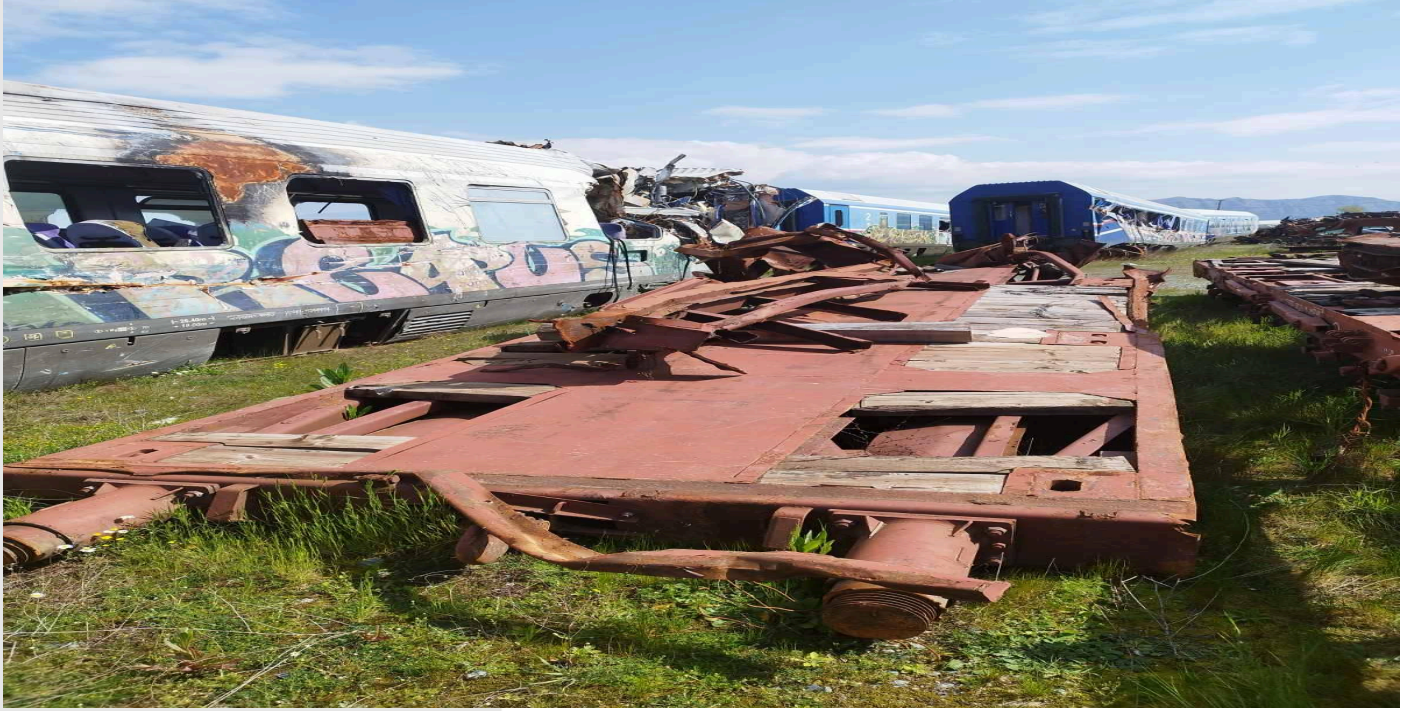
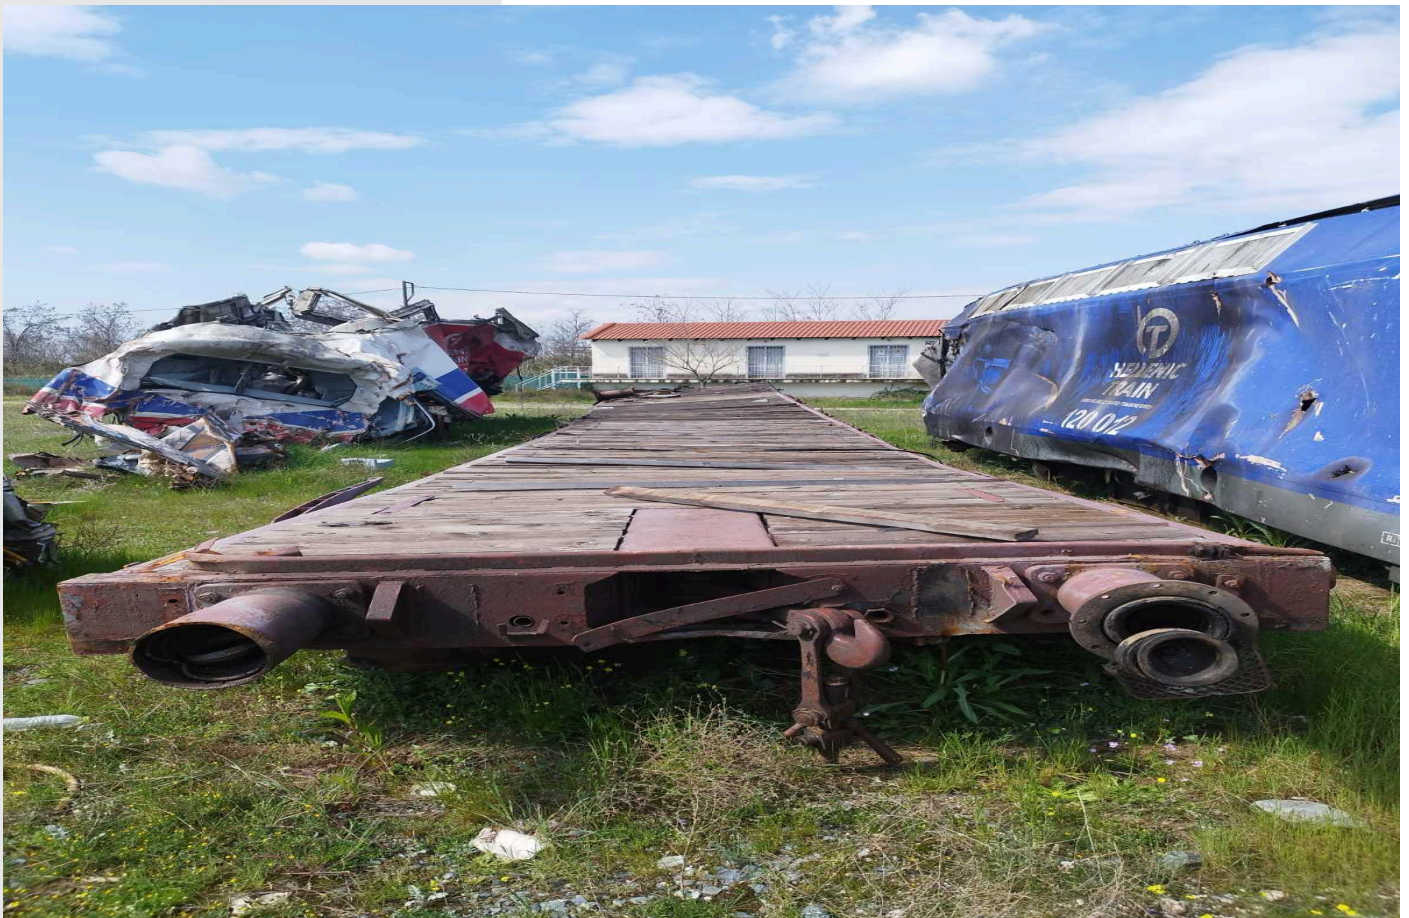
1.Η Εμπορική Αμαξοστοιχία στα πρώτα μετά τις δύο μηχανές βαγόνια ήταν φορτωμένη με μεταλλικά ελάσματα ικανού πάχους και βάρους.
Η πρόσδεση τους δεν ήταν η ενδεδειγμένη και αυτό διότι τουλάχιστον όπως φαίνεται στο παρακάτω φωτογραφικό υλικό δεν υπήρχαν ή δεν ήταν ικανοί οι μηχανισμοί ασφαλείας , για να μην αποκοπούν σε περίπτωση σύγκρουσης.

Φωτο..στις οποίες φαίνεται ότι δεν υπήρχαν επαρκείς μηχανισμοί ασφαλείας μπροστά και πίσω στις πλατφόρμες.

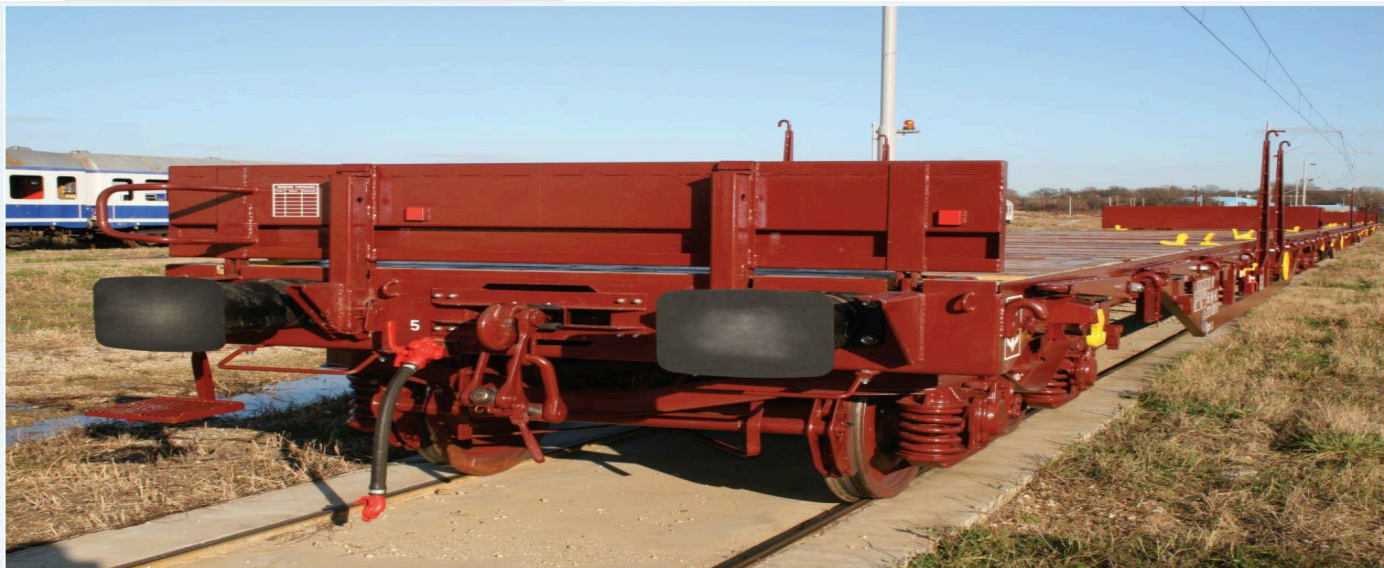
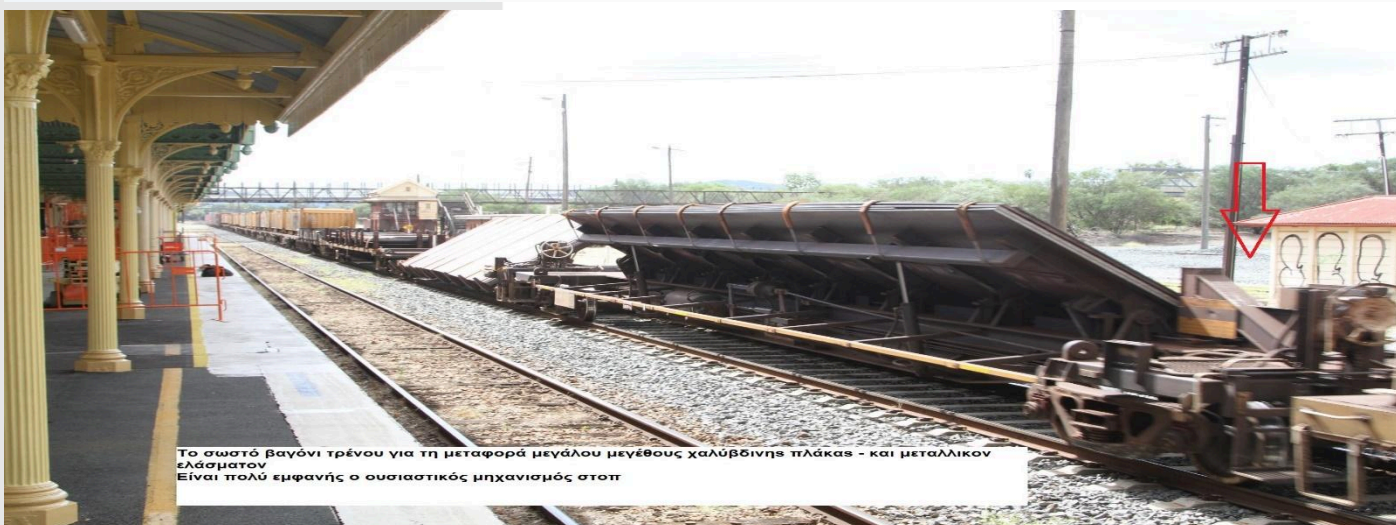
Στις παραπάνω φωτογραφίες φαίνονται οι μηχανισμοί ασφαλείας για τις μεταφορές τέτοιου είδους αντικειμένων. Αυτού του είδους τα υπερμεγέθη μεταλλικά ελάσματα όπως ήταν στην εμπορική αμαξοστοιχία , στις χώρες όπου ο ασφαλής σιδηρόδρομος είναι δεδομένος , οι σιδηροδρομικές εταιρείες ενεργούν αξιόπιστα εφαρμόζοντας τις αυστηρές οδηγίες ασφαλείας.

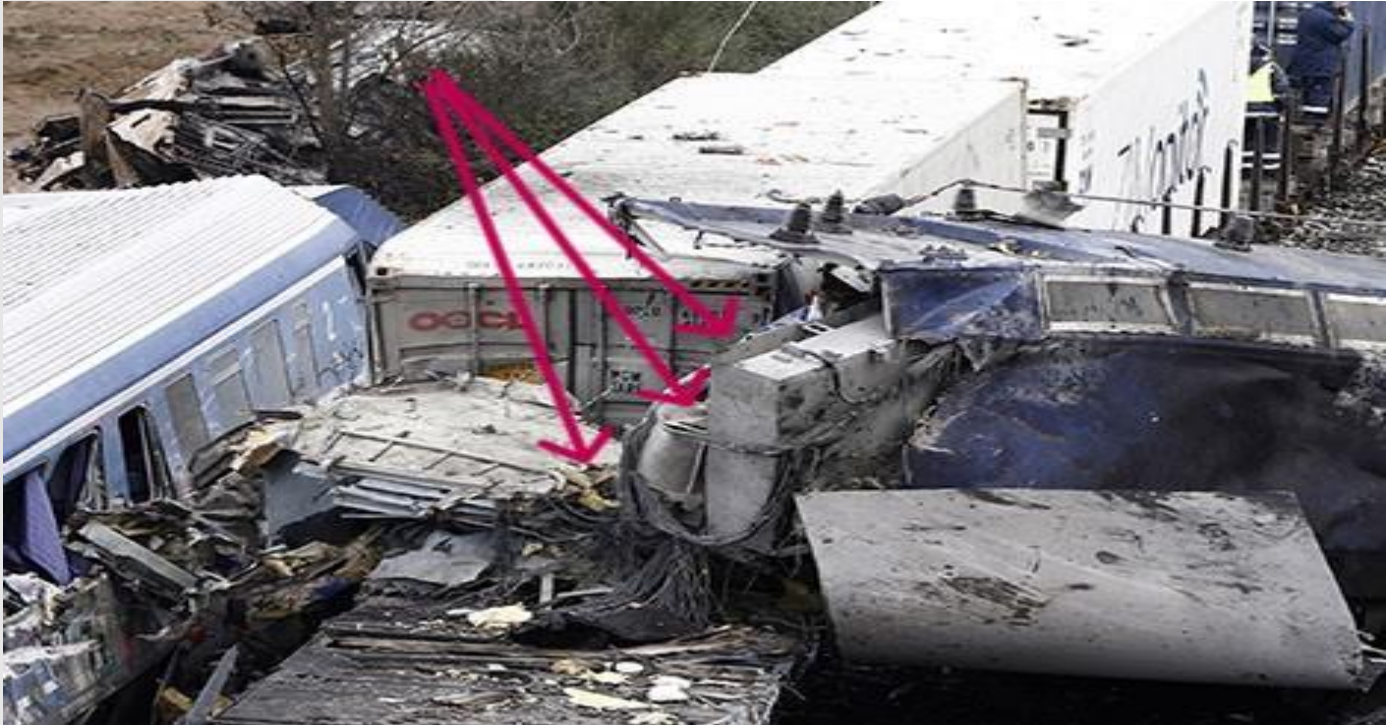
β.Το κοντέινερ πίσω από τα ελάσματα στον κενό χώρο της πλατφόρμας No 4, μπροστά από το εμπορευματοκιβώτιο. Στην περίπτωση αυτή, η αρχική διασπορά του φορτίου που προκάλεσε την έκρηξη έγινε από την παράσυρση του κοντέινερ από το πίσω μέρος της δεύτερης ηλεκτράμαξας της εμπορικής αμαξοστοιχίας. Σε αυτή την περίπτωση η μηχανική που το δημιούργησε αυτό θα μπορούσε να είναι η εξής: Κατά την σύγκρουση της πρώτης ηλεκτράμαξας με την αρχή της επιβατικής αμαξοστοιχίας, προκάλεσε την μετατόπιση του φορτίου το οποίο πίεσε υπερβολικά το πίσω μέρος της δεύτερης ηλεκτράμαξας εξ ου και η αποκόλληση τμήματος αυτής

προκαλώντας την να σηκωθεί στον αέρα σχηματίζοντας το γράμμα (Λ) μεταξύ πρώτης και δεύτερης ηλεκτράμαξας. Και φορά ημικυκλική προς τα αριστερά του άξονα φοράς (ουσιαστικά όλα πλην ενός των ελασμάτων πέρασαν από κάτω και από τις δύο ηλεκτράμαξες) Το πίσω μέρος της ηλεκτράμαξας μαζί με το τυλιγμένο γύρω της έλασμα λαμαρίνας χτύπησαν τα πάνελ του κοντέινερ μεταφοράς εύφλεκτων. Ακολουθώς η εξέλιξη είναι ίδια όπως παραπάνω. **Σημειώνεται ότι από πρόχειρους υπολογισμούς η πλατφόρμα(βαγόνι) No 4 ήταν κατά πολύ μεγαλύτερη από τα άλλα βαγόνια(περίπου 20%)**
