**Ειδικός πραγματογνώμονας
σε θέματα πυρκαγιών
Τεχνικός Σύμβουλος οικογενειών θυμάτων
Δυστυχήματος Τεμπών της 28/2/2023**

**ΣΥΓΚΡΟΥΣΗ ΤΡΕΝΩΝ ΚΙΝΟΥΜΕΝΩΝ
ΑΝΤΙΘΕΤΑ ΣΤΗΝ ΙΔΙΑ ΣΤΑΘΕΡΗ
ΓΡΑΜΜΗ.
ΔΙΕΡΕΥΝΗΣΗ ΠΡΟΚΛΗΘΕΙΣΑΣ
ΕΚΡΗΞΗΣ-ΠΥΡΚΑΓΙΑΣ
ΠΙΘΑΝΟΛΟΓΟΥΜΕΝΑ ΘΥΜΑΤΑ ΑΠΟ
ΤΗΝ ΦΩΤΙΑ:28**

ΕΙΔΙΚΗ ΣΥΜΠΛΗΡΩΜΑΤΙΚΗ ΤΕΧΝΙΚΗ ΕΚΘΕΣΗ Νο 2 (ΤΕΛΙΚΗ)

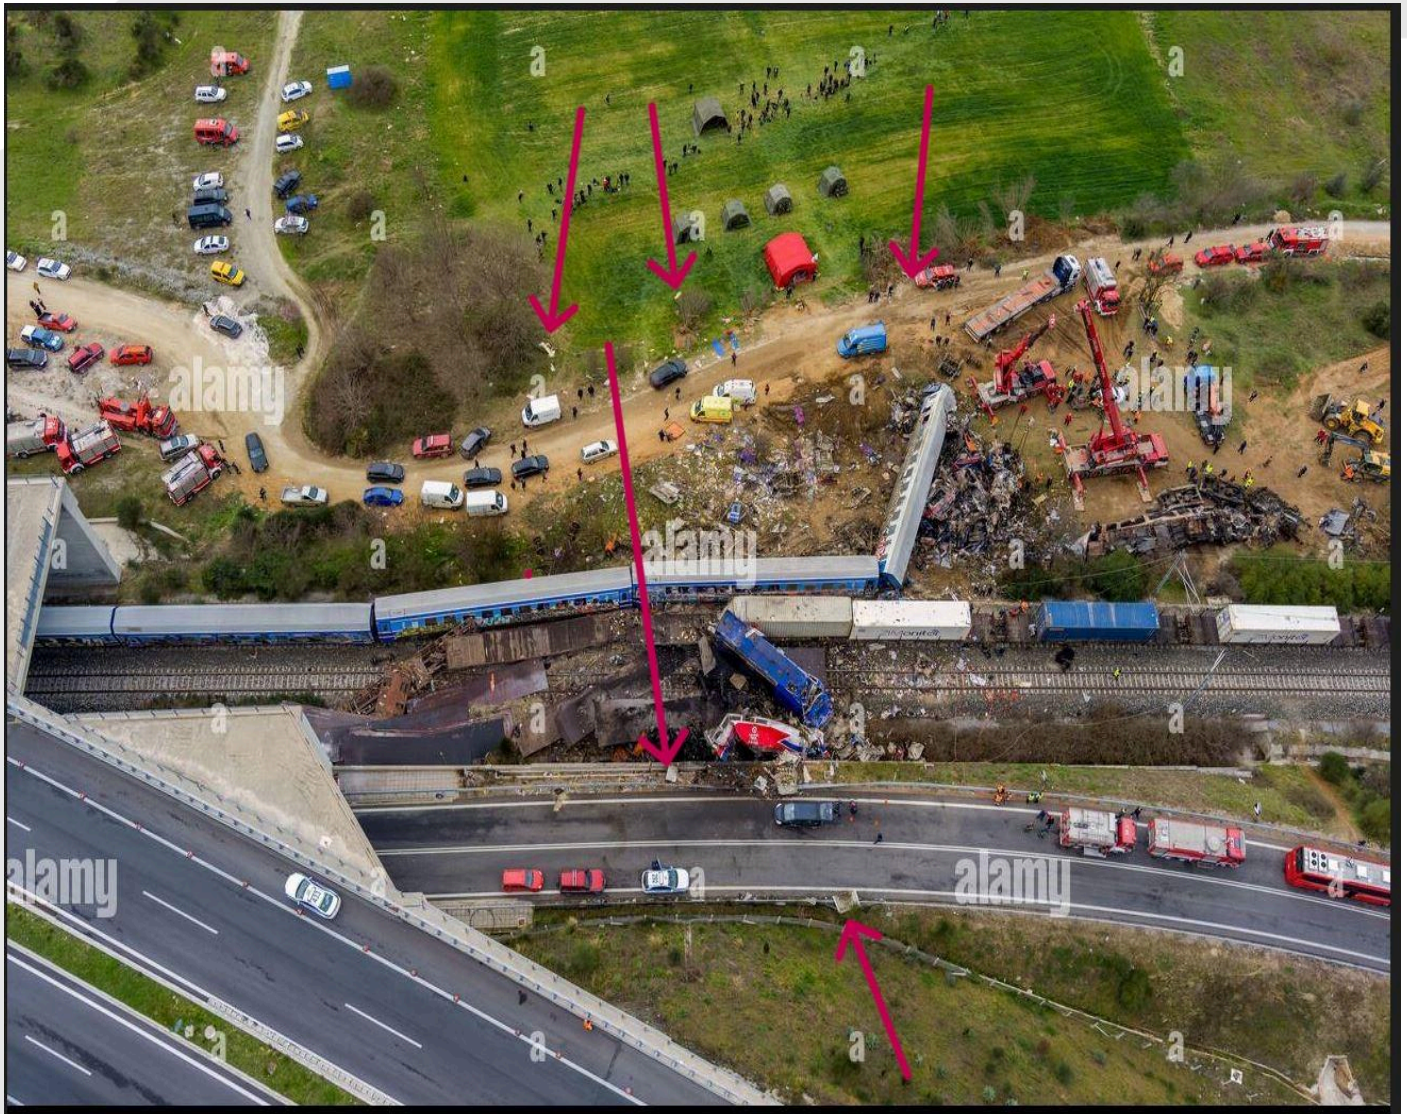
Αντί όμως να γίνει αυτό από τις πρώτες στιγμές εκσκαφείας παρατηρείται να κάνει ανασκαφή και να αλλοιώνει την σκηνή του δυστυχήματος , σε σημείο με πάρα πολλά συντρίμμια από την σύγκρουση

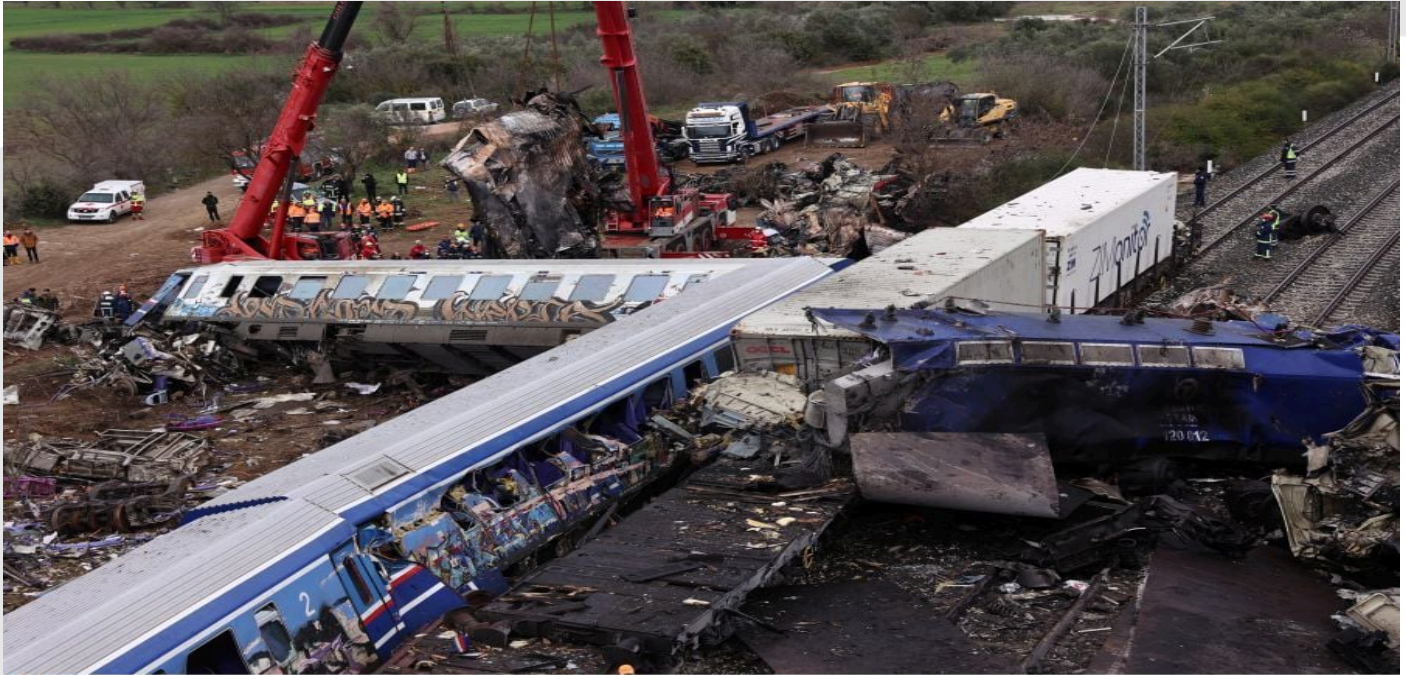
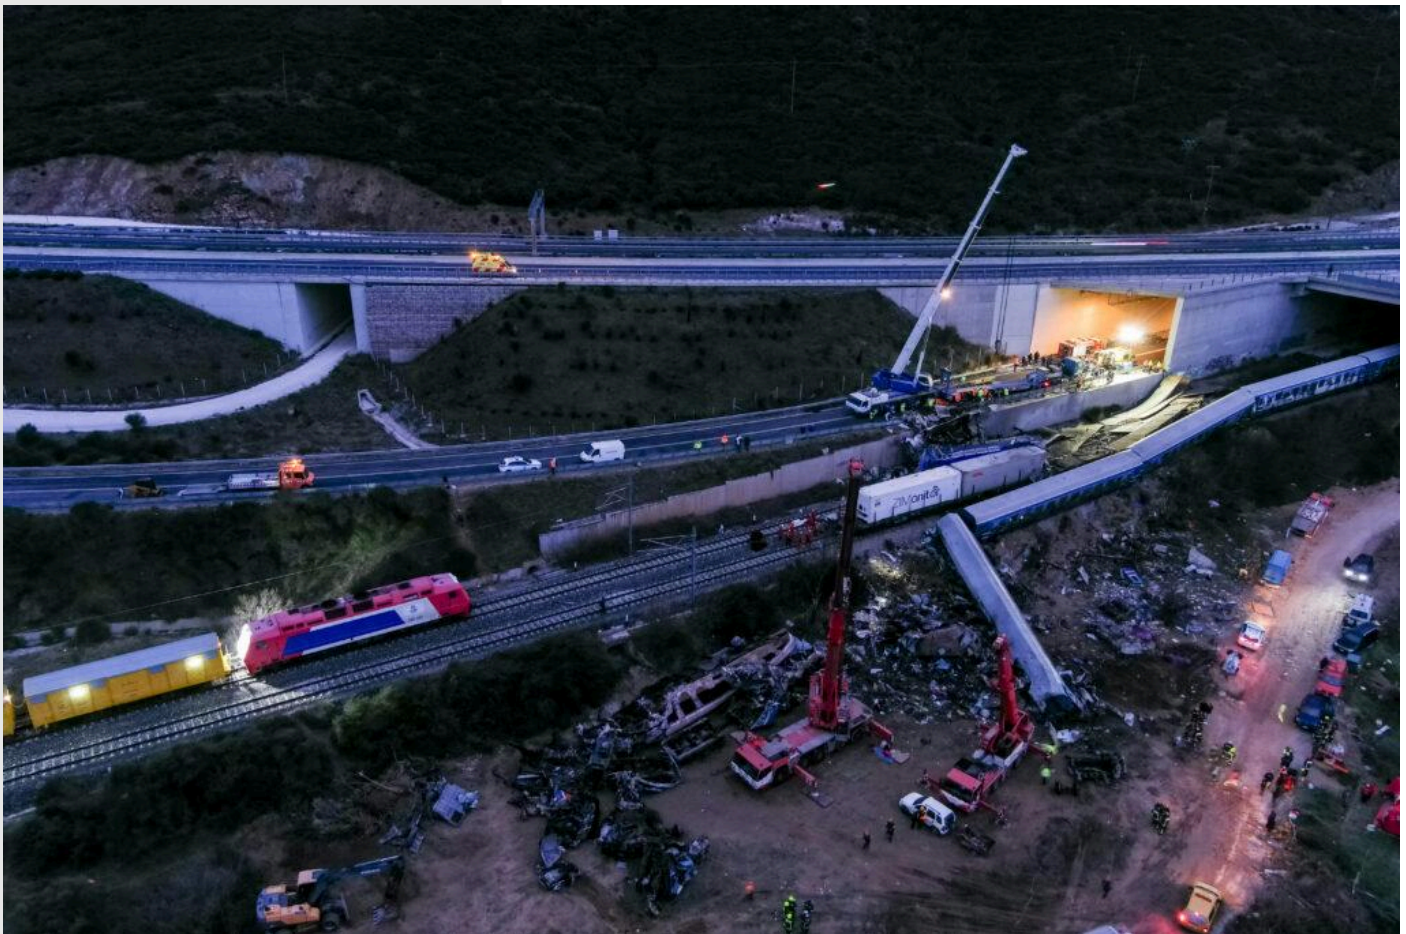
Χρονολογικά οι ενέργειες της ομάδας που έκανε την αφαίρεση χώματος και την κάλυψη του χώρου με χαλίκι, και με τον τρόπο που έγιναν , είχαν ως αποτέλεσμα την επικάλυψη του εδάφους και την αποστέρηση αποδεικτικών στοιχείων.

Το επιχείρημά τους ότι αυτό ήταν απαραίτητο για τη σταθερότητα του εδάφους δεν ανταποκρίνεται στην πραγματικότητα και αποδεικνύεται από πλούσιο φωτογραφικό υλικό..

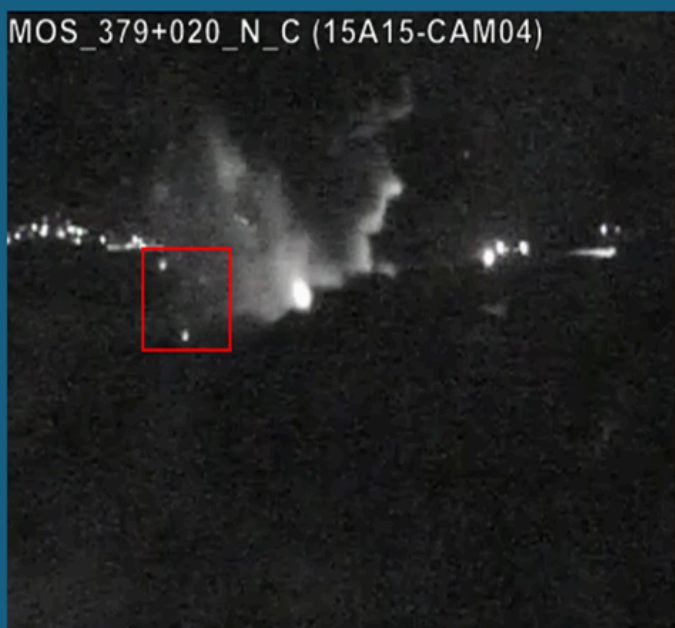
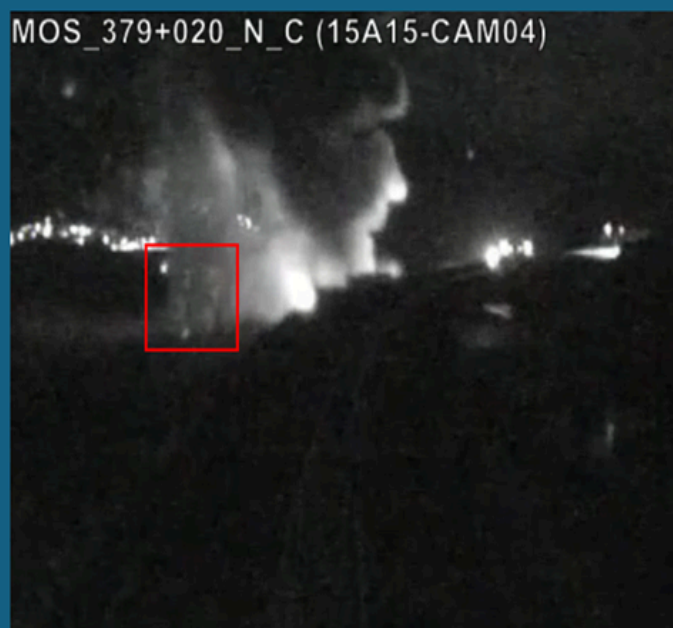
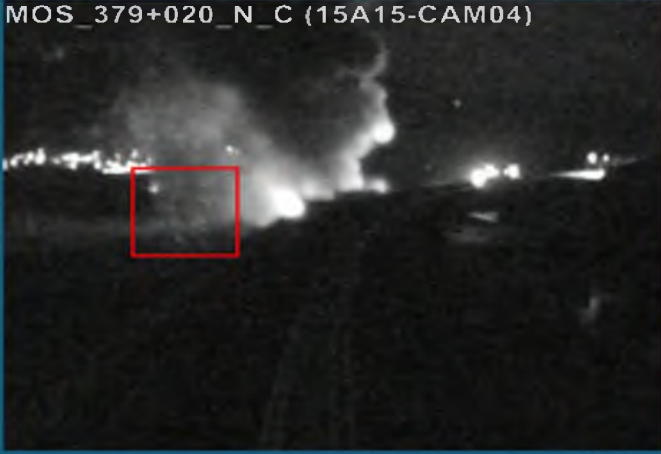
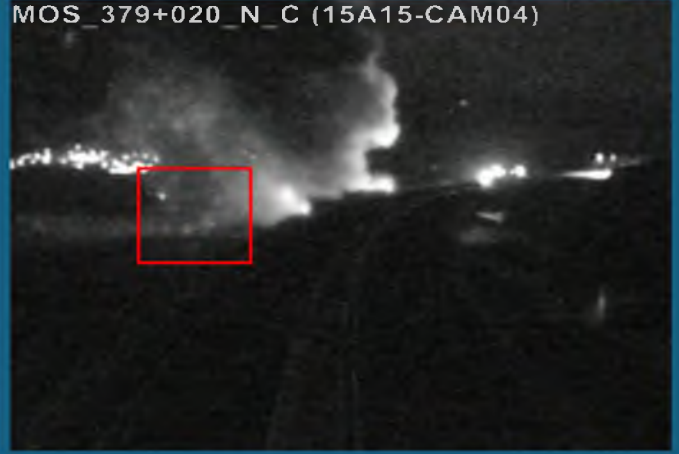
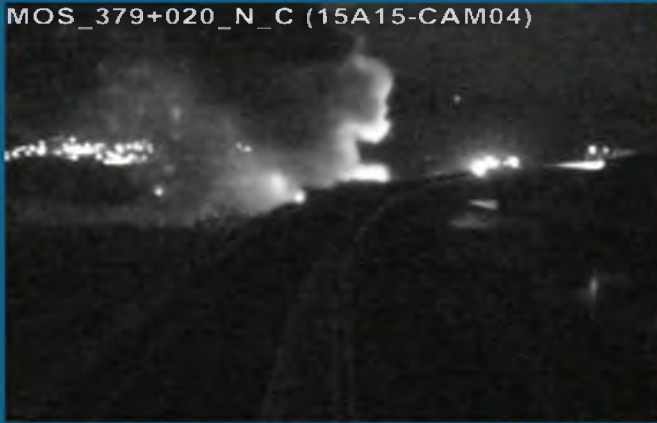
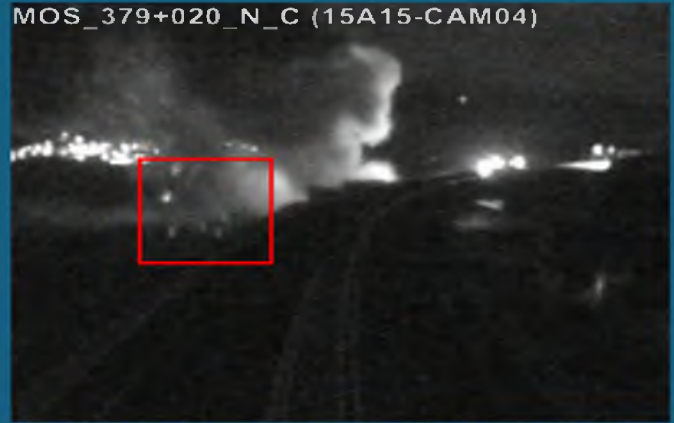
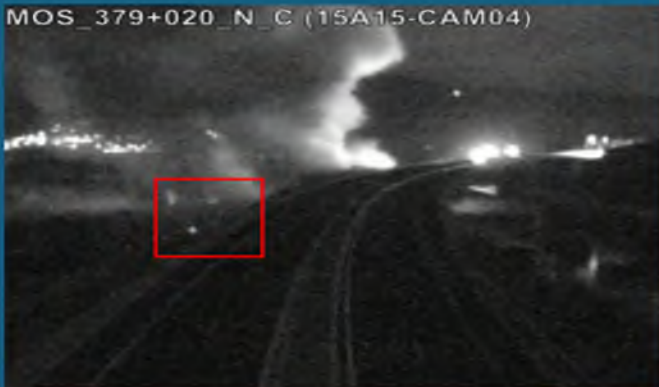
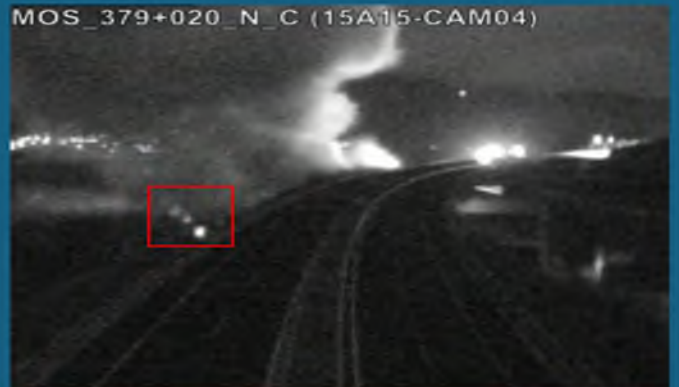
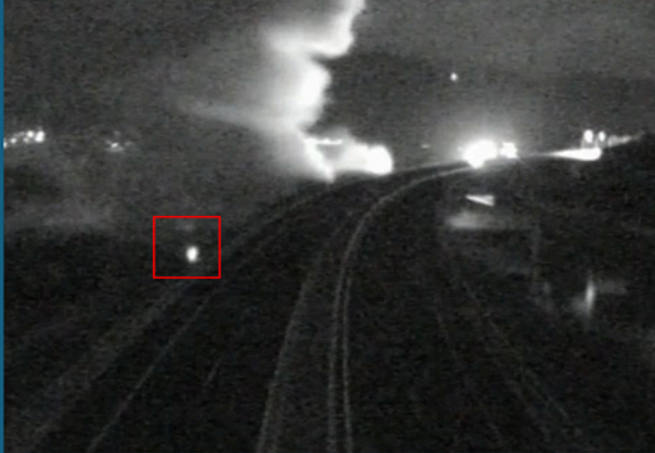
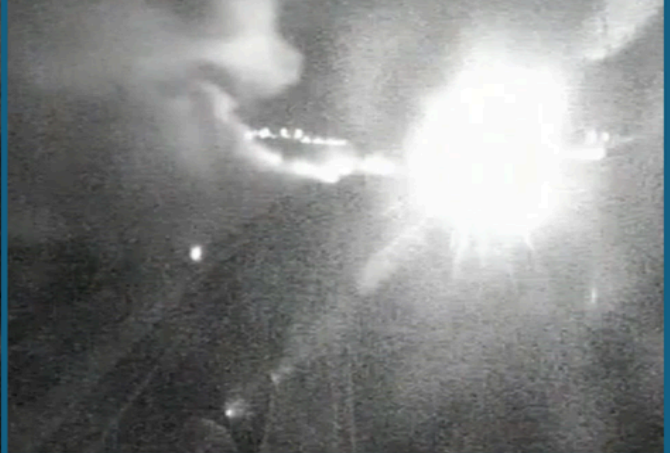
Οι εικόνες είναι από το βίντεο που κατέγραψε η ίδια κάμερα του E75. Απεικονίζονται λαμπερά αντικείμενα που φλέγονται ή είναι υπέρθερμα και πέφτουν στο έδαφος. Παρόμοιας όψεως συμπυκνώσεις του αερίου που καίγεται δεν πέφτουν αλλά ανυψώνονται.

Και εδώ διακρίνουμε δύο αντικείμενα φλεγόμενα εάν η κάμερα αυτή λαμβάνει στο οπτικό φάσμα. Είναι από βίντεο στο YouTube που έχει υποστεί κάποια χρωματική επεξεργασία η οποία όμως δεν αλλοιώνει τα σχήματα, απλώς διορθώνει τα χρώματα. Τα αντικείμενα είτε εκτοξεύονται είτε πέφτουν στο έδαφος. Τα επισημαίνουμε είτε με το πορτοκαλί πλαίσιο είτε με κόκκινο βέλος. Τα αντικείμενα αυτά εκτοξεύονται λόγω της εκτονώσεως των αερίων που προέρχονται από την καύση του εύφλεκτου φορτίου και είτε είναι κομμάτια των δοχείων που το περιείχαν ή τμήματα των τραινών κοντά στο φορτίο αυτό.

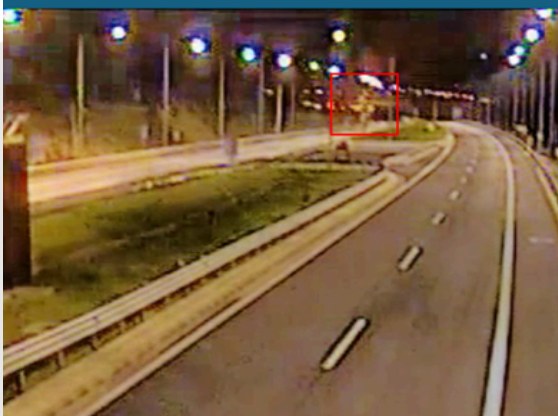
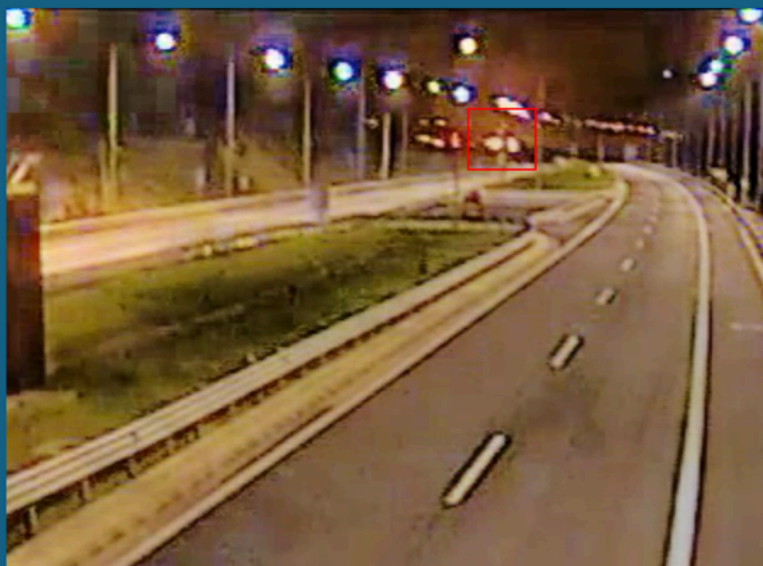
Μετάδοση της πυρκαγιάς από το φλεγόμενο φορτίο της εμπορικής αμαξοστοιχίας στην επιβατική

Οι όψεις που έχουμε εδώ είναι στο οπτικό φάσμα και ελήφθησαν από την κάμερα του προς νότο ρεύματος του Ε75 από τη σήραγγα των Τεμπών. Βλέπουμε την έναρξη του φαινομένου. Στις δύο κάτω εικόνες βλέπουμε την αρχή της δημιουργίας της πυρόσφαιρας και την ανάφλεξη των βαγονιών της επιβατικής αμαξοστοιχίας. Ξεχωρίζουμε ότι είναι αυτή γιατί η κίνηση από νότο προς ΒΔ (κατεύθυνση Λάρισα προς Θεσσαλονίκη).

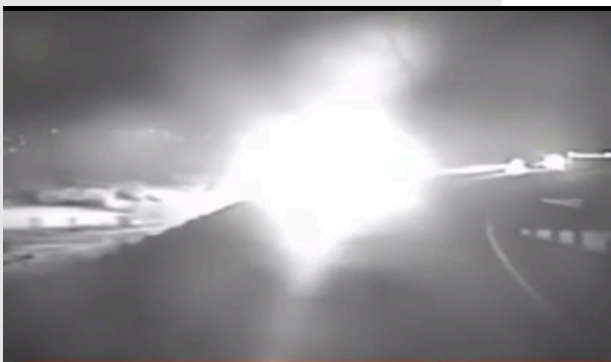
1.1

3.Όπως είναι εμφανές στις φωτογραφίες (1.1, 1.2,) παρμένες από τα βίντεο (σύγκρουση στα Τέμπη βλέπουμε την εξέλιξη πυρόσφαιρας που σχηματίστηκε από την συνέχιση της πρώτης έκρηξης (E.A.N.A.) Στην πραγματικότητα η πρώτη έκρηξη εκδηλώθηκε εσωτερικά ειδικού κοντέινερ μεταφοράς της καύσιμης ύλης ,πιθανότατα σε Δοχείο αποθήκευσης χημικών (COSHH) και στην συνέχεια εξελίχθηκε σε πυρόσφαιρα, αλλά προκάλεσε και διασπορά ίδιου καυσίμου σε υγρά μορφή, το οποίο περιείχετο σε μικρότερα δοχεία μεταφοράς και έγινε σε πολύ μικρό χρόνο συνεχόμενη.

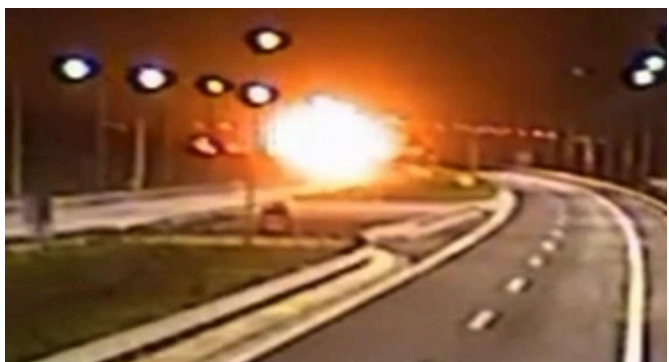
1.2

Όπως φαίνεται στο βίντεο αμέσως μετά την ηλεκτρική εκκένωση έχουμε δευτερεύουσα εκκένωση αλλά και κρουστικό κύμα από την έκρηξη αυτή μέσα στο κουτί-κοντέινερ μεταφοράς του καυσίμου υλικού. (COSHH)

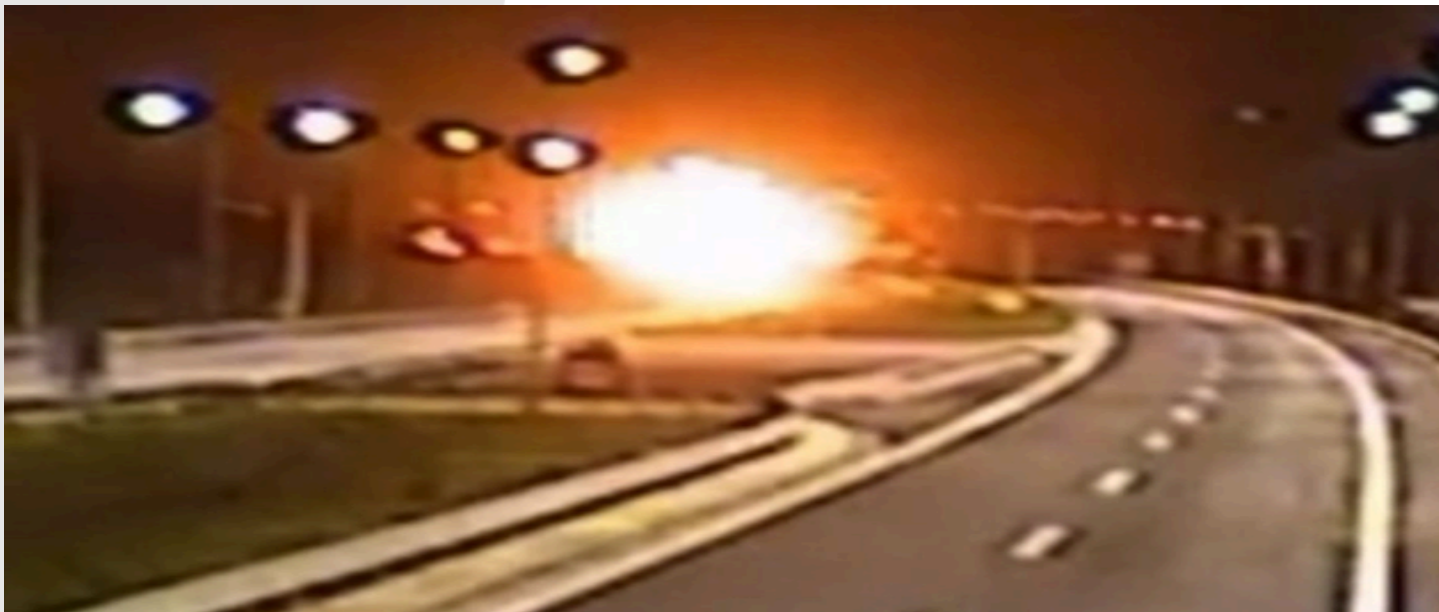
1.10: στιγμιότυπο από την έκρηξη

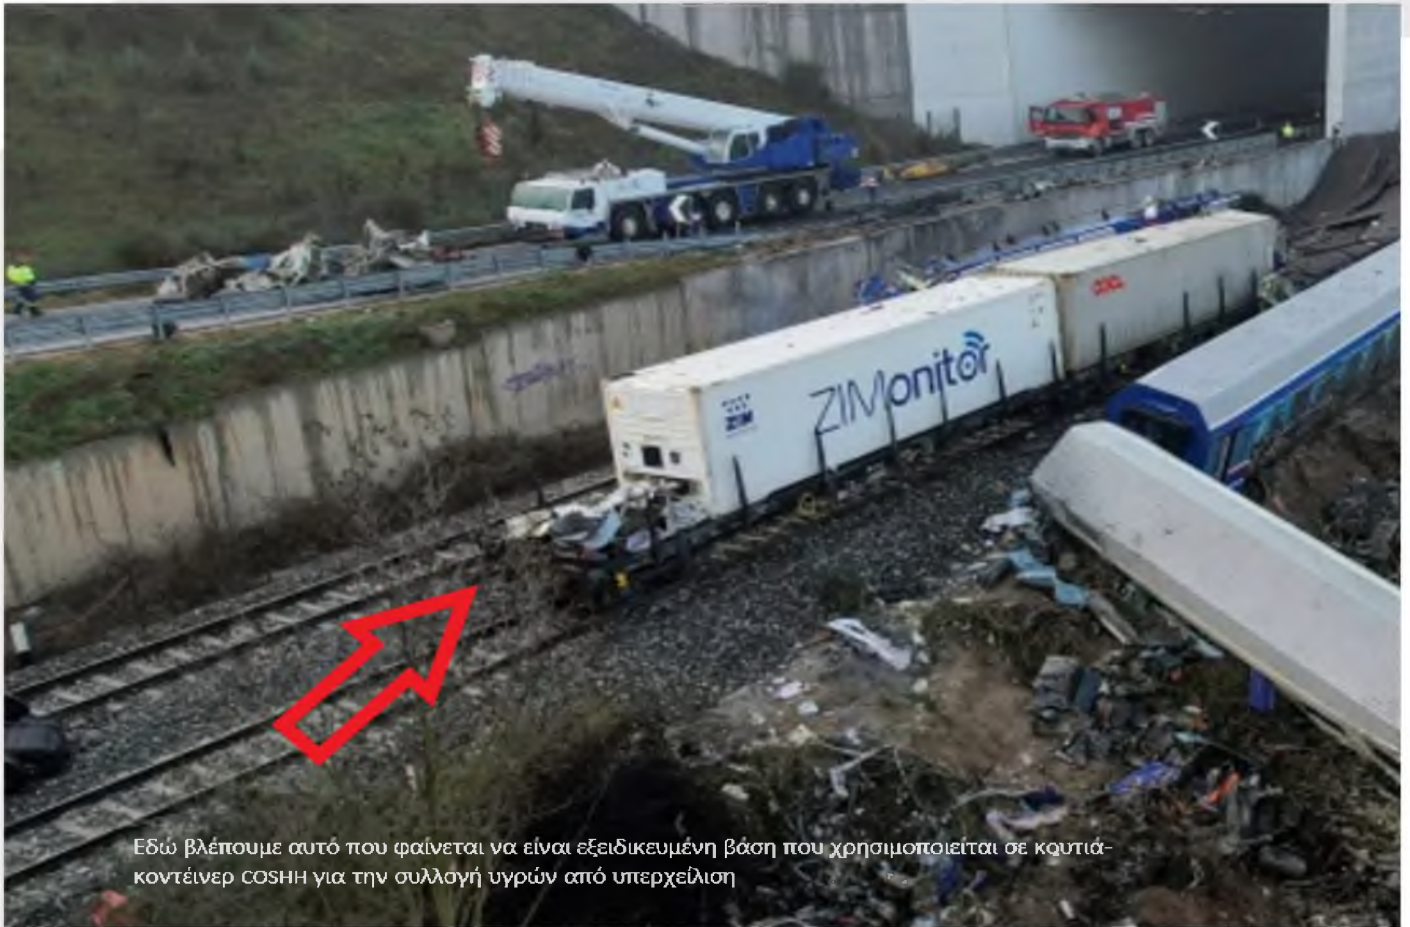
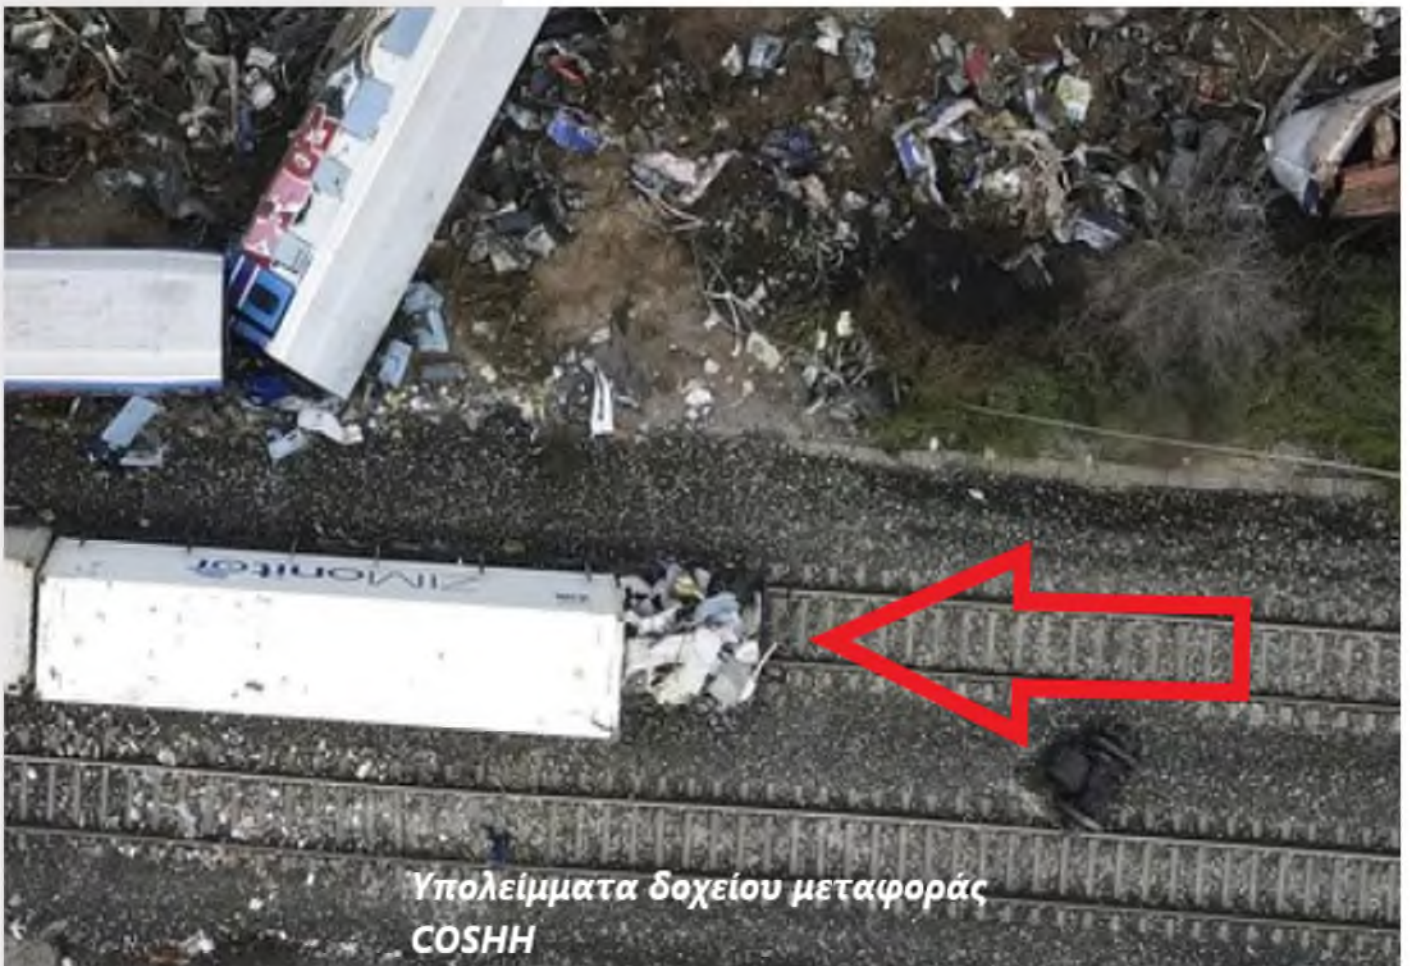
Υπολείμματα δοχείου μεταφοράς τολουολίου σε καινούργιο φορτίο επί του βαγονιού ,αφού το προηγούμενο φορτίο μεταφορτώθηκε σε αμαξοστοιχία που ήλθε για το σκοπό αυτό. Το δοχείο έχει το χρώμα που θα έπαιρνε ανοξείδωτο κιβώτιο που εκτέθηκε σε υψηλή θερμοκρασία

Στην παραπάνω φωτογραφία εικονίζεται τμήμα του κοντέινερ που εκτινάχθηκε και το οποίο περισυνελλέγει μεταφέρθηκε στο σημείο και ακολούθως μεταφέρθηκε προφανώς και αυτό στον κενό χώρο πίσω από το εμπορευματοκιβώτιο , ενώ φαίνεται και η όδευση διέλευσης επί του πρανούς. Ακριβώς πίσω από την ανοικτή πλατφόρμα του εμπορευματοκιβωτίου επί της γραμμής διακρίνεται το προσωπικό που φαίνεται στο σημείο καθ όλη την διαδικασία μεταφορών στο σημείο εκείνο

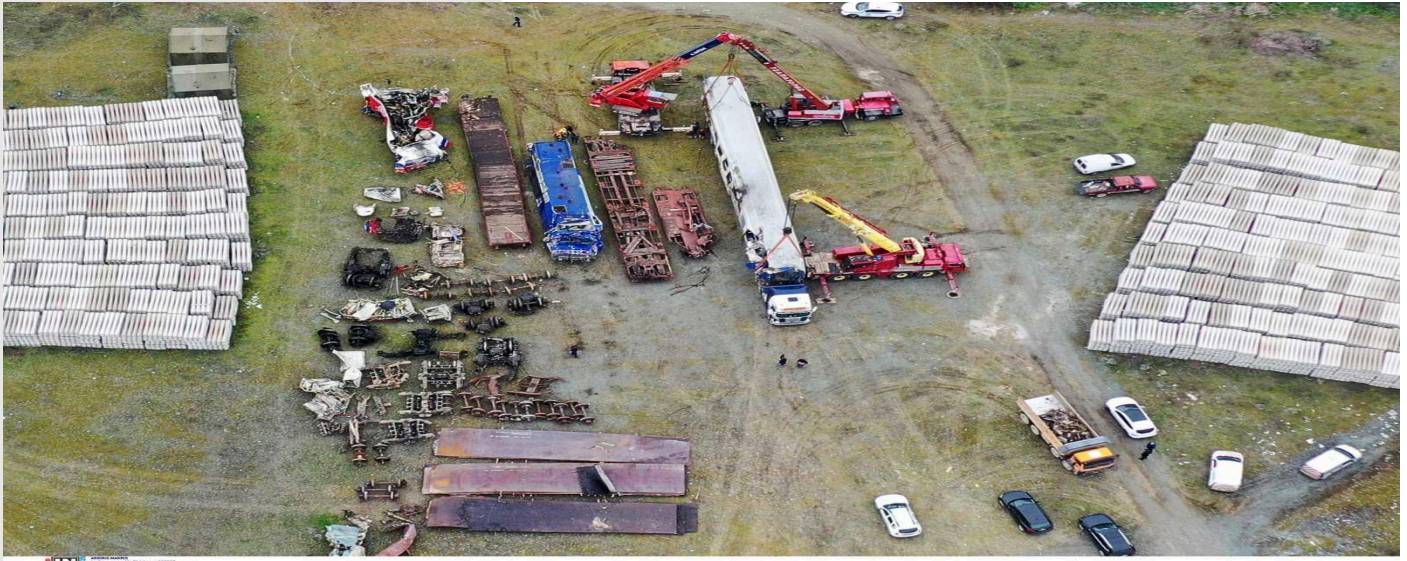
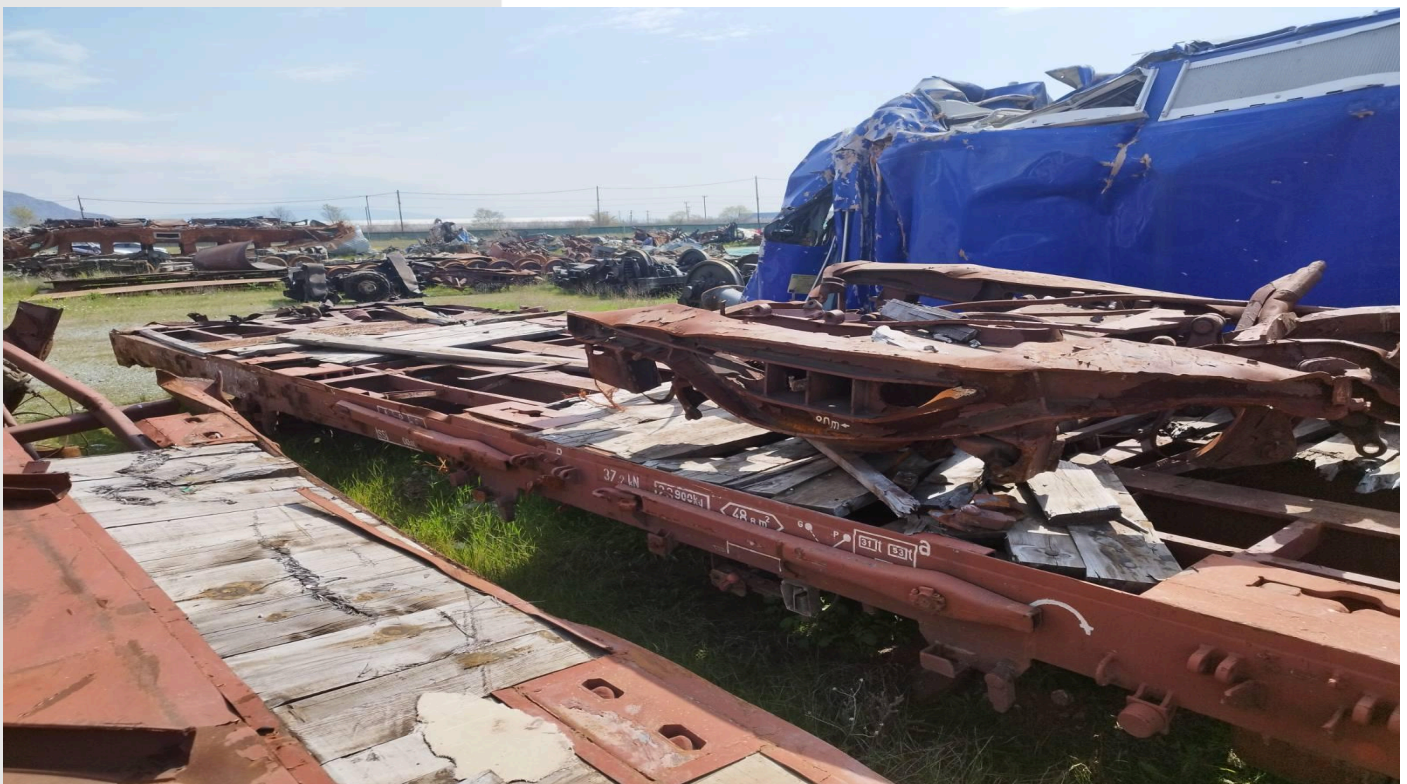
Φωτογραφία με την αμαξοστοιχία μεταφόρτωσης των αντικειμένων και μεταφοράς τους σε άγνωστη κατεύθυνση , αφού στην θέση Κουλούρι δεν βρέθηκαν. Είναι εμφανής η συνεχόμενη παρουσία της βοηθητικής αμαξοστοιχίας με τα κίτρινα βαγόνια και με φορά που επιτρέπει φόρτωση αυτών των στοιχείων.-πειστήριων.

Η μεταφορά και αφαίρεση αυτών των κομματιών είναι άκρως προβληματική και ενοχοποιητική ως προς την αλλοίωση της σκηνής του δυστυχήματος(εγκλήματος) μιας και τα συγκεκριμένα κομμάτια δεν αποτελούν κομμάτια του δηλωμένου εμπορεύματος της εμπορικής αμαξοστοιχίας, και έπρεπε να μεταφερθούν με τα υπόλοιπα συντρίμια – πειστήρια του δυστυχήματος στην θέση Κουλούρι όπου έχουν μεταφερθεί τα υπόλοιπα με τα φορτηγά αυτοκίνητα όπως έγινε και όχι προς άγνωστη κατεύθυνση , αφού στην θέση Κουλούρι τέτοια αντικείμενα δεν υφίστανται.

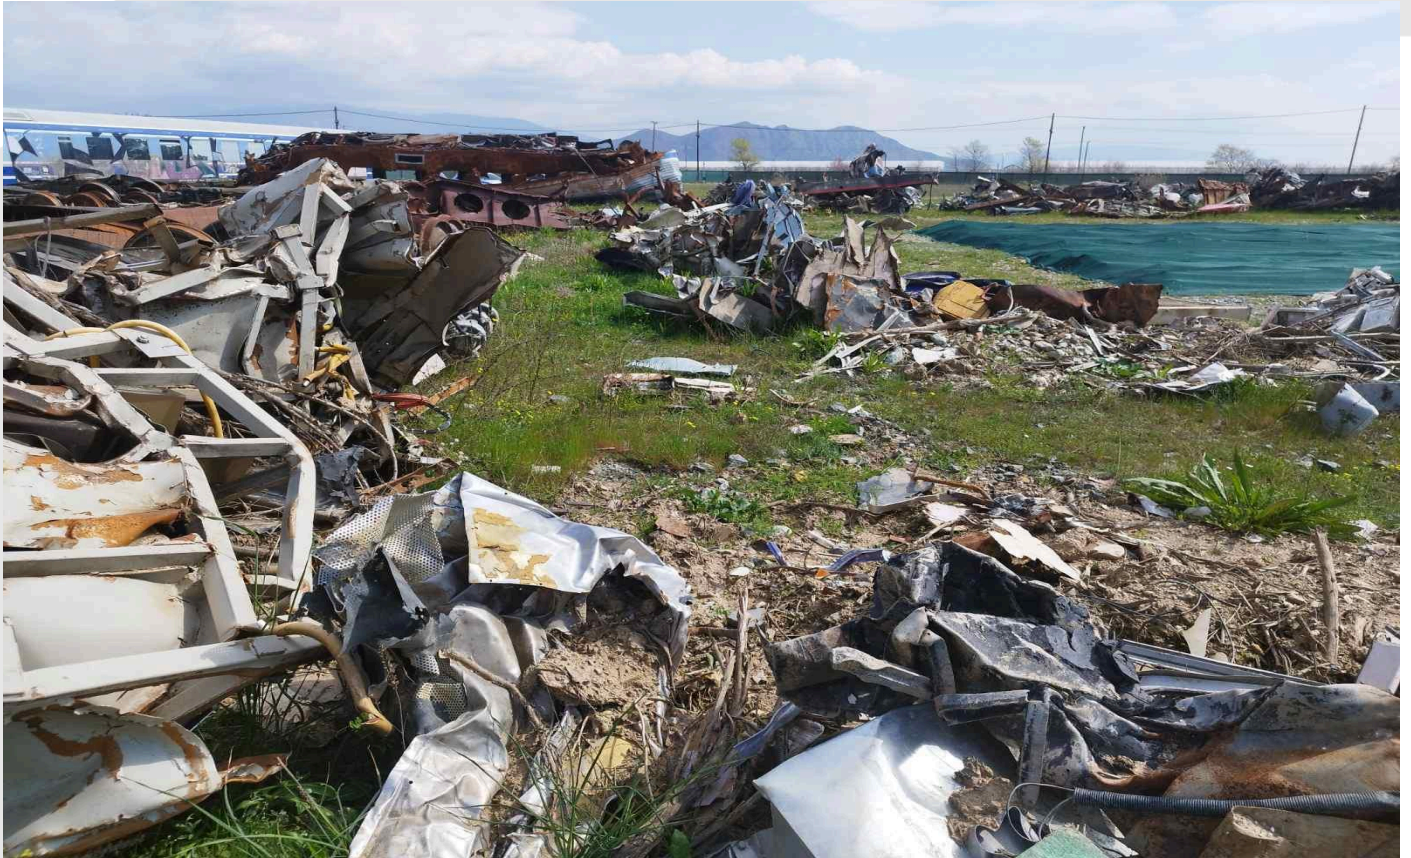
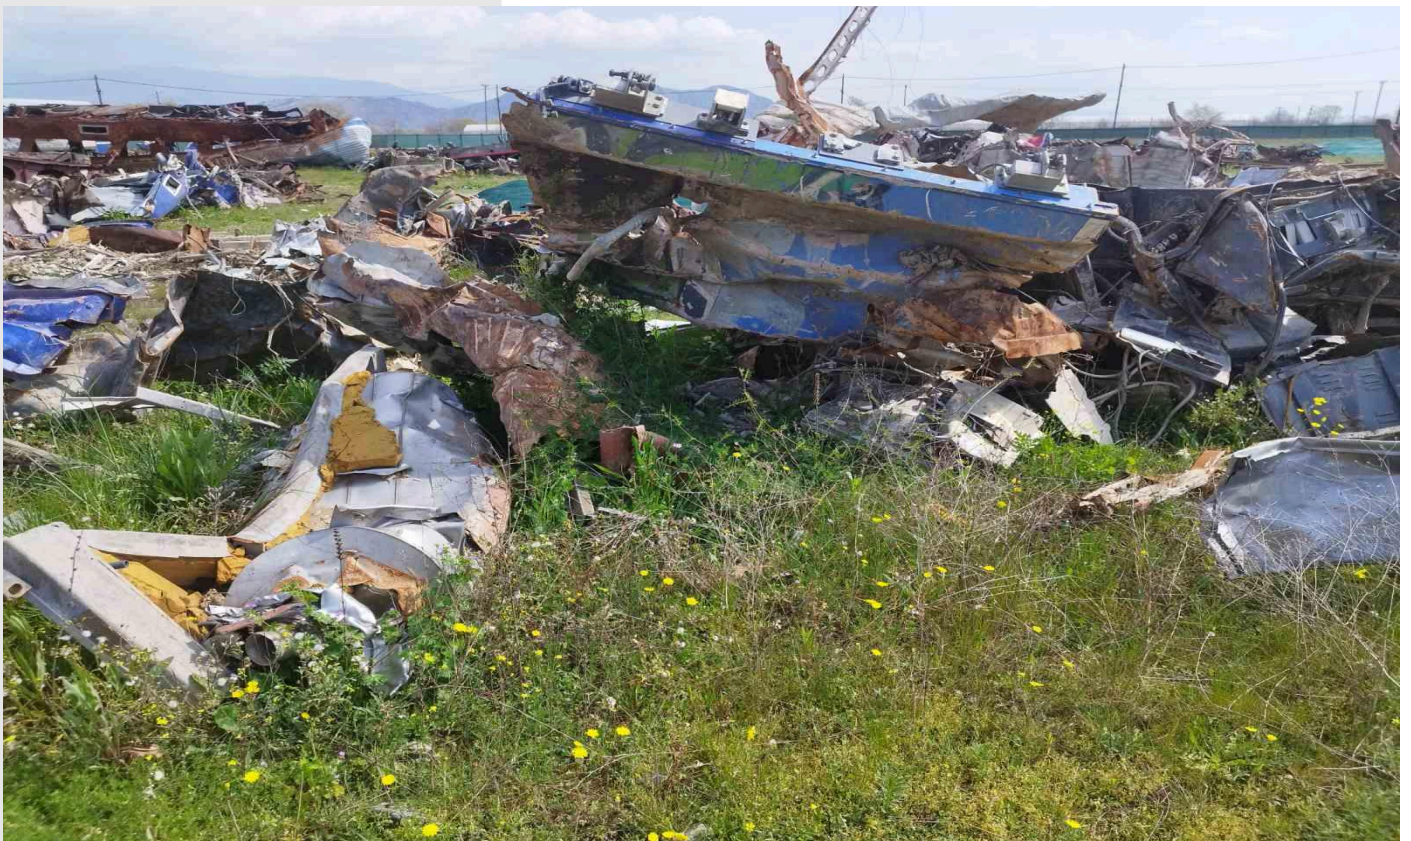
Τα συντρίμια-πειστήρια όπως είναι σήμερα στην Θέση Κουλούρι

Στην παραπάνω φωτογραφία αυτή φαίνονται τρύπες στην εξωτερική επιφάνεια της 2^{ης} ηλεκτρομηχανής με φορά απέξω προς τα μέσα , απόδειξη " " ότι τα αντικείμενα που έπεσαν πάνω της ήταν σε διασπορά και με μεγάλη ταχύτητα , ενώ πιθανότατα η μηχανή να είχε ήδη διπλώσει ,ίσως λόγω της απότομης πέδησης. Τα αντικείμενα αυτά προϊόντα έκρηξης πτητικών αερίων καυσίμων που προηγήθηκε χιλιοστά δευτερολέπτου πριν και αποδεικνύουν ότι ο χώρος ή το φορτίο επικινδύνων υλικών ήταν πίσω από την 2^η μηχανή της εμπορικής ή στον κενό χώρο του 1^{ου} βαγονιού ή στον αντίστοιχο του βαγονιού No 4 , της εμπορικής αμαξοστοιχίας.
